ЭКЗОГЕННЫЕ ПРОЦЕССЫ РЕЛЬЕФООБРАЗОВАНИЯ

ДИНАМИКА КЛИФОВ ЗАПАДНОГО КРЫМА[#]

© 2024 г. Ю. Н. Горячкин^{1, *}

Рассмотрена многолетняя динамика клифов Западного Крыма. Анализируются спутниковые снимки открытого доступа и продолжительные (более 40 лет) данные измерений на створах. Приводятся данные о геоморфологии отдельных участков побережья. Показано, что на большей его части основным механизмом, вызывающим отступление клифов, являются обвалы. Оползни характерны для побережья к югу от р. Кача, их подвижки сравнительно редки. Усиление обвальных процессов наблюдается в зимне-весенний период, когда значительно увеличивается влажность глинистых пород клифа и абразия. Обвалы могут также провоцироваться кратковременными сильными осадками, которые обычно наблюдаются в летний период. Однозначная связь между годовыми суммами осадков, штормовой деятельностью и активностью оползней синхронно или со сдвигом во времени не выражена. Какой-либо периодичности в динамике оползней не выявлено. Установлено, что характерные среднесуточные скорости отступления бровки клифа для отдельных участков составляют от 0.1 до 1.2 м/год. В северной части побережья скорости максимальные, по мере продвижения к южной

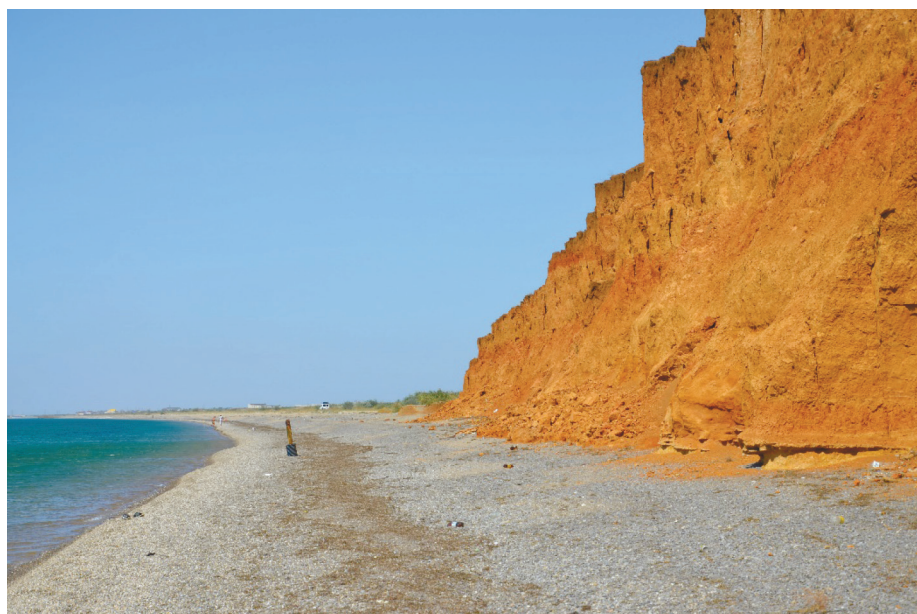
Рис. 3. Берег в районе возвышенности Красная Горка: на пляже видна обсадная труба скважины, пробуренной в 1977 г. на плато в 27 м от бровки клифа (фото Ю.Н. Горячкина, 2019 г.).

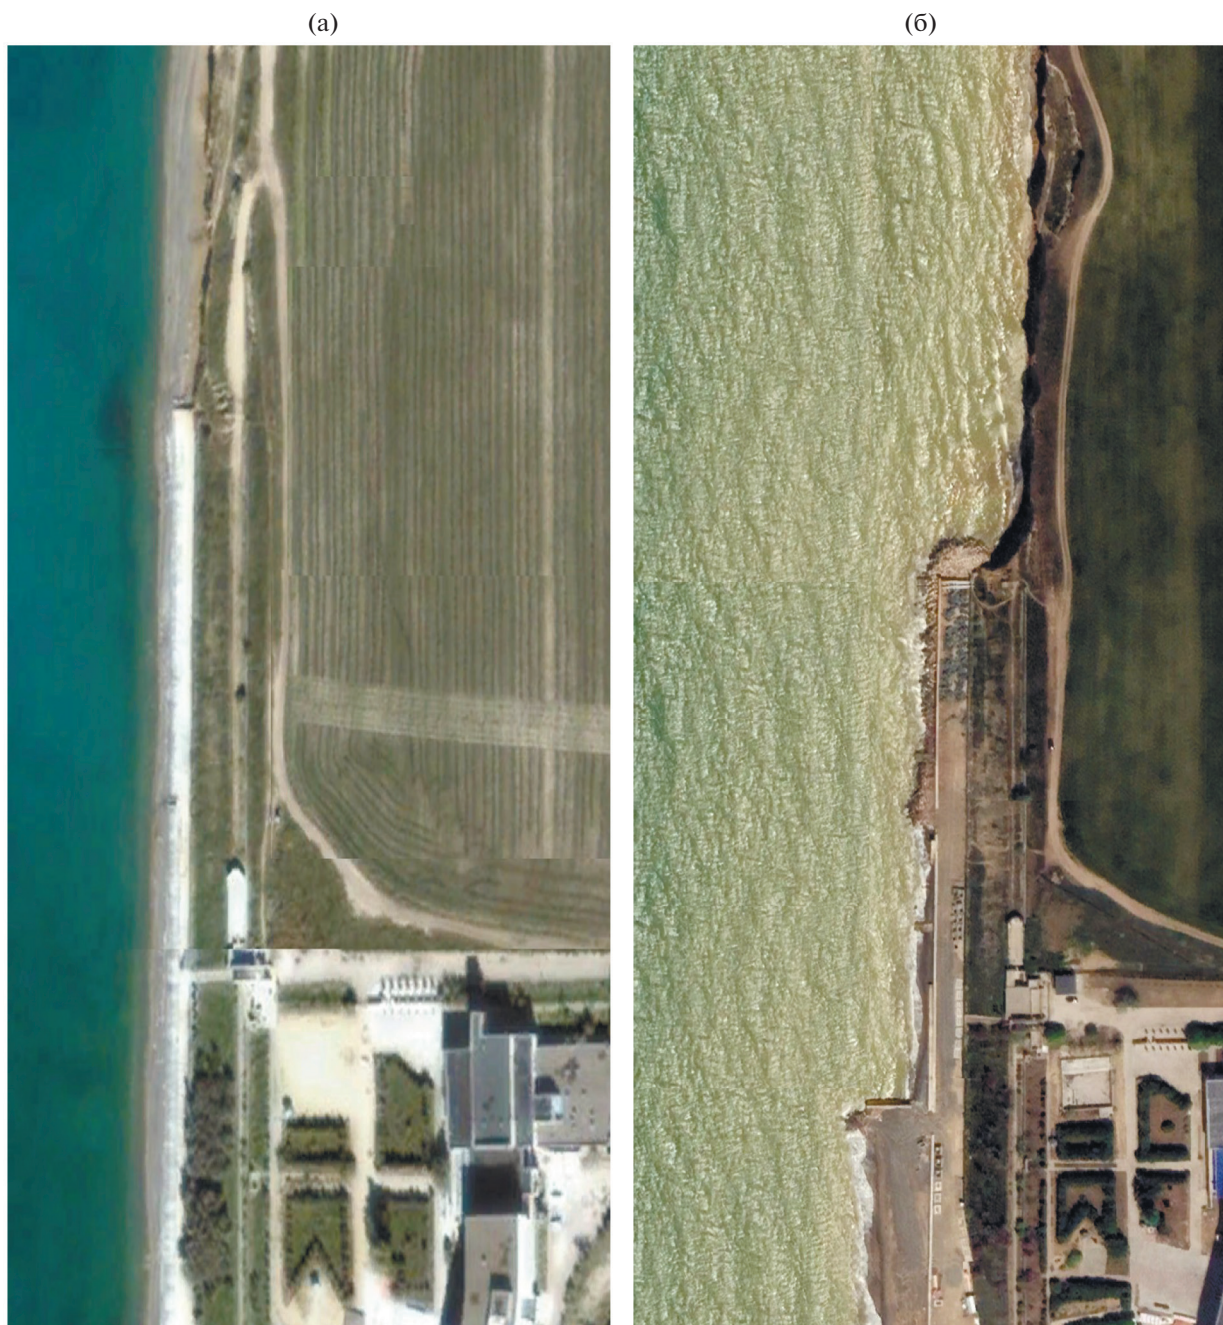
Рис. 4. Спутниковые снимки района набережной с. Берегового: (а) — октябрь 2004 г., (б) — май 2021 г.

в 2021 г. Буны, две из которых были построены уже в 2013 г., перехватывали поток наносов, в результате чего пляж на юге стал выдвигаться, а на севере, соответственно, уменьшаться, а клиф — интенсивно разрушаться (рис. 4). Здесь на протяжении около 500 м средняя скорость отступления по спутниковым данным за 2005—2020 гг. составила 1.6 м/год. Определить конкретную скорость после возведения бун не представляется возможным из-за отсутствия в этот период спутниковых снимков.
