Сейсмические деформации в древнем городе Илурате

А.М.Корженков, А.Н.Овсюченко, А.С.Ларьков

Ключевые слова: Боспорское царство, Илурат, археосейсмология, сейсмогенные нарушения.

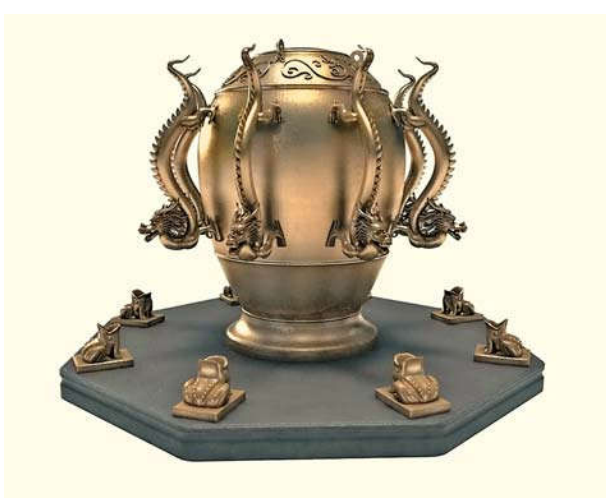
Рис.3. Древний китайский сейсмограф.

В Древнем Китае сейсмограф представлял собой сосуд с восемью драконами, закрепленными на его боках и обращенными в различные стороны света: на север, северо-восток, восток, юго-восток, юг, юго-запад, запад и северо-запад (рис.3). Каждый дракон держал в пасти шарик. Вслед за землетрясением монах инспектировал драконов, проверяя, какой из них уронил шарик в открытый рот лягушки внизу. Пара дракон и лягушка, обменявшиеся шариком, указывала направление на эпицентр землетрясения. Этот замечательный сейсмограф использовал простой критерий

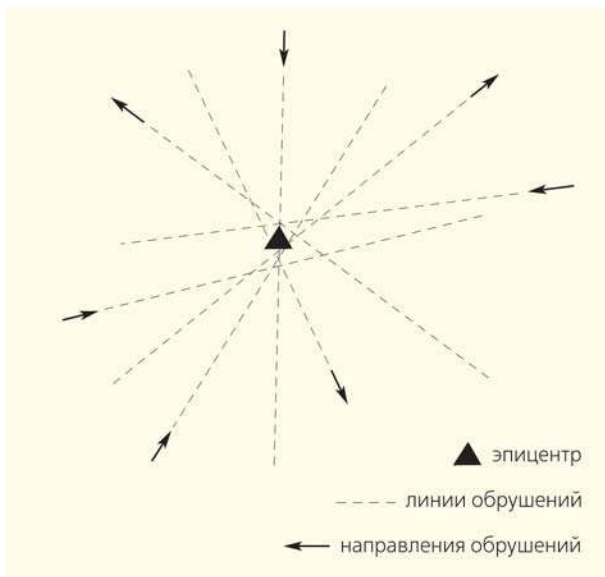
Рис.5. Определение местоположения эпицентра землетрясения с использованием направлений обрушений [4]. Так как обрушение происходит по направлению к эпицентру или от него, пересечения линий обрушения рассеяны вокруг эпицентра, что позволяет изобразить его графически.

линия обрушения будет соединять первоначальную позицию объекта и его положение после землетрясения или соответствовать азимуту падения. Точки пересечения линий обрушения, замеренные во многих местах, сойдутся в эпицентральной области (рис.5) [4].

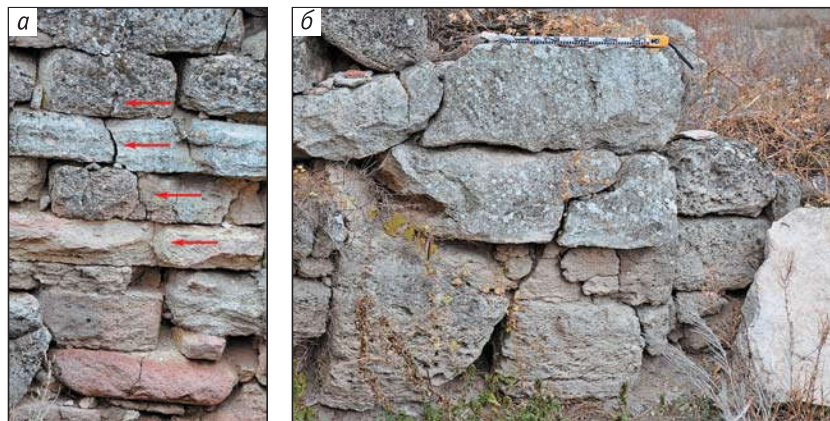
Рис.10. Сквозные трещины в Илурате: а — трещина (показана стрелками), пробивающая в стене четыре строительных блока подряд (точка наблюдения 4 в квартале IV); б — трещина длиной 1 м, пробивающая в стене два камня подряд (точка наблюдения 6 в квартале IV);

Сквозные трещины (точки наблюдения 1, 3—5 на рис.2), пробивали несколько камней подряд

(рис.10). Напомним, что такие трещины возникают лишь при больших динамических нагрузках (взрывах, действии тарана, землетрясениях). Взрывы можно исключить: раскопки археологического памятника начались уже после Великой Отечественной войны. Тараны вряд ли часто использовались в небольших внутренних помещениях. Остается сильное землетрясение. Учитывая, что подобные трещины распространялись преимущественно в стенах северо-северо-восточного простирания, то и максимальное суммарное сейсмическое воздействие было приложено приблизительно вдоль этой оси.

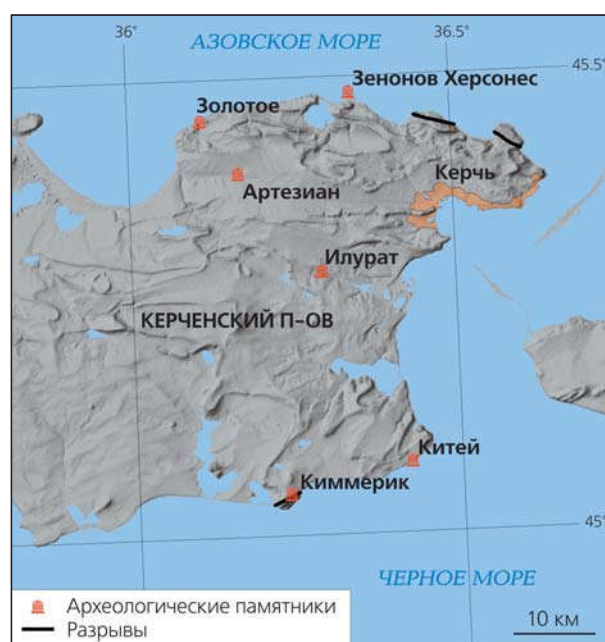
Рис.13. Карта расположения археологических памятников, для которых имеются сведения о сейсмических разрушениях III в., и древних сейсмоструктурных разрывов.

На Керченском п-ове обнаружены практически все типы геологических следов землетрясений. Наиболее уверенно о положении очага позволяют судить сейсмоструктурные разрывы в молодых слоях и формах рельефа, встреченные на азовском и черноморском побережьях полуострова (рис.13). На азовском побережье они датированы XV–X вв.

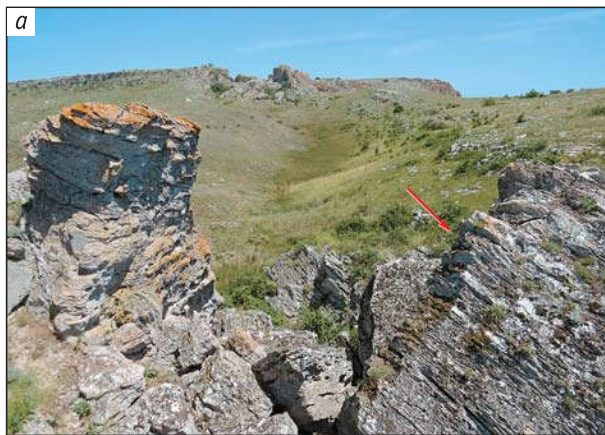
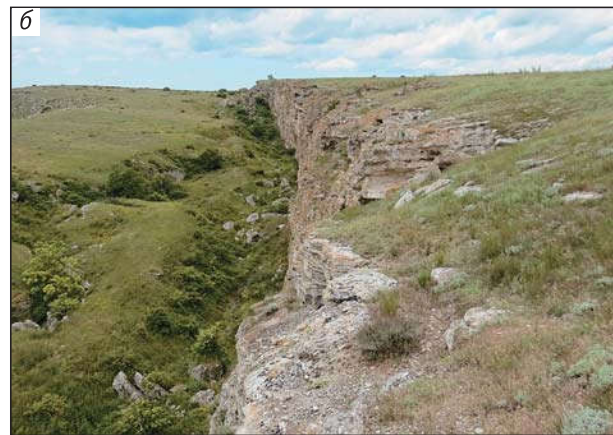
Рис.15. Нарушения на горе Опук: а — магистральный разрыв в западной части плато, глыба размером примерно 6×10 м (показана стрелкой) была отброшена и повернута вокруг своей оси; б — уступ высотой до 40 м в восточной части плато. Здесь и далее фото А.Н.Овсяченко

Опук представляет собой небольшое плато, на котором неогеновые известняки залегают в виде покрывки на глинистых отложениях, что создает благоприятные условия для образования оползней (рис.14). Но кроме многочисленных оползней плато пересекают колоссальные расселины глубиной до 30 м и уступы высотой до 40 м, развитые исключительно в известняках (рис.15). Сейсмическое происхождение данных нарушений надежно доказывают крупные глыбы размером с двухэтажный дом, отброшенные и перевернутые в магистральном рве. На глинистых склонах плато нарушения переходят в пологие, сильно заплывшие уступы, однако магистральный разрыв уверенно прослеживается от одного пляжа до другого через весь небольшой полуостров.
