СЛЕДЫ СЕЙСМИЧЕСКИХ КАТАСТРОФ В РУИНАХ УСАДЕБНЫХ КОМПЛЕКСОВ IV–III вв. до н.э. В КРЫМСКОМ ПРИАЗОВЬЕ

Аннотация. Авторами были проведены исследования деформаций строительных остатков на усадебном комплексе IV–III вв. до н.э. в районе Генеральской бухты в Крымском Приазовье. Весь полученный материал по разрушениям и повреждениям строительных конструкций показывает систематическое развитие деформаций. Все стены субмеридионального простирания испытывали сильнейшие динамические воздействия, направленные перпендикулярно этим строительным элементам. Меридиональные стены демонстрируют наклоны, выгибания в плане (иногда приводящие к разрывам стен) в западном направлении. Все это говорит о расположении источника сейсмической энергии к западу от данного археологического комплекса. Однако разворот участка меридиональной стены против часовой стрелки подразумевает направление прихода сейсмических подвижек скорее с З/СЗ. Судя по степени деформаций, местная интенсивность сейсмических колебаний была не менее $I \geq IX$ баллов. Об этом сильном землетрясении свидетельствуют также прослойки морских отложений – раковин – среди слоя насыпного грунта с артефактами. Подобные находки явно говорят о нагонны

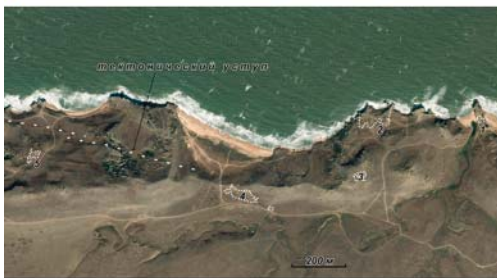
Рис. 2

Fig. 2. Fault scarp near the Pustynnyi Bereg II site (view W).

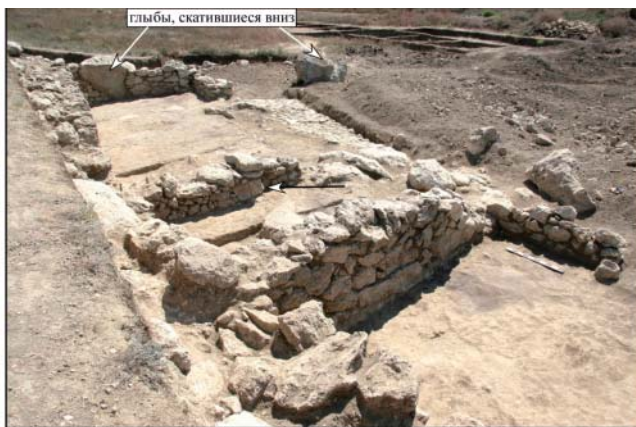
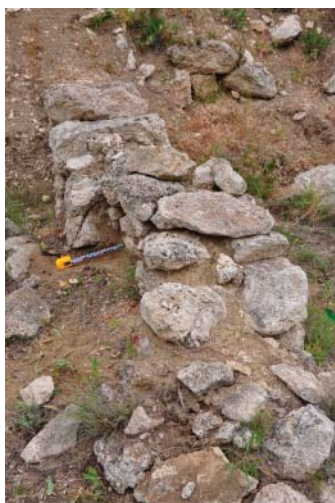
Рис. 7а

Fig. 7. Generalskoe Western, SW slope. Buildings block No. 3. a – photograph of 2018. View N. Measurement tape marks a rupture in the wall; b – photograph made after fulfilling of the

excavations. General view from NW. White tilted arrows show two large rocks, felt before building of this wall of the homestead (left in the photograph – first earthquake?) and, most probably, after abandonment of the ancient settlement by its citizens (in pavement, an arrow right). Nevertheless, it is possible also a simultaneous variant of their appearance. Black horizontal arrow shows described rupture in the wall.

Здесь же можно упомянуть памятник Пустынный Берег III, расположенный в 3,5 км западнее Генеральского-Западного, на западном склоне скалистой гряды²⁶. Его обитатели разместили свои жилища и иные строения на двух–трех террасах. Особенность культурного слоя на памятнике – наличие в нем, прежде всего в верхних горизонтах, большого числа камней. Среди камней завала на поселении встречены и очень большие глыбы, явно не имевшие отношения к постройкам и скатившиеся по склону уже на культурный слой. По-видимому, это поселение было покинуто жителями, где-то в самом кон. IV в. до н.э. или, что вероятнее, два–три десятилетия спустя, возможно, вследствие невосполнимых разрушений, причиненных землетрясением²⁷. Об аналогичных примерах на усадьбе Генеральское–Западное (ЮЗ склон) выше уже писалось (см. рис. 7).

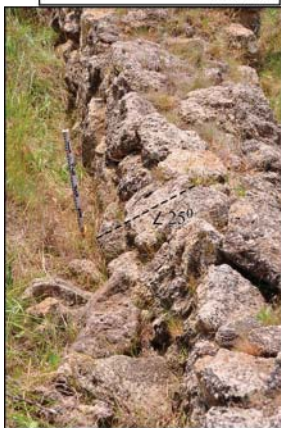
Рис. 12а

Итак, все субмеридиональные стены на участке № 3 упомянутого памятника имеют очевидный наклон к 3. Особенно наглядным примером (наклон до 25^0 (!)) является четвертая к 3 субмеридиональная стена (рис. 12а). По-видимому, чтобы предотвратить дальнейший наклон и последующее обрушение первичной стены, к данной стене с 3 была пристроена стена-контрфорс (рис. 12б). Азимут простирания обеих стен 175^0 , средний наклон первичной стены на запад – 75^0 . Ширина первичной стены без подпорки – 70 см, с подпоркой – до 100 см. Длина деформированной стены – 10 м.

Fig. 12. Significant tilt of the sublongitudinal wall westward in locality No. 3 has caused a necessity of creation of counterforce wall from the W. *a* – photograph of 2018. View toward SSW. Eastern wall face. Significant its tilt at angle of 25^0 westward shown by dashed line. Measurement tape length is 0.5 m; *b* – photograph of 2018. View toward SSE. Western wall face is reinforced by counterforce wall. A border between walls are shown by dashed line. Length of the measurement tape is 1 m.

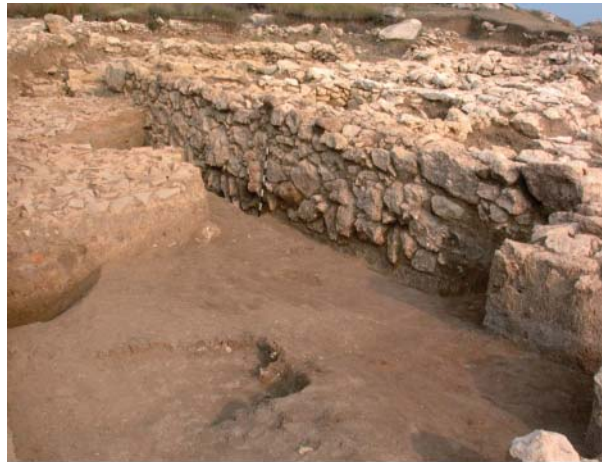
Рис. 15

Выдвигание верхних частей стен обычно объясняется «эффектом небоскреба» – максимальной свободой и величиной колебаний верхних частей строительных конструкций. Однако не следует забывать, что верхние и нижние части стен могут иметь разный возраст и (обычно) небольшое несовпадение простираний. Остаток стены в раскопе может хранить следы различных деформаций в своей верхней и нижней частях¹⁴. При ремонте и перестройке нижние части старых стен могут оказаться глубоко вкопанными (заглубленными) в грунт, в результате чего они перестают быть объектом сейсмоинерционной деформации, в то время как выступающие части могут разрушаться и повреждаться. По всей видимости, подобный случай имел место на комплексе построек Генеральское-Западное (ЮЗ склон). Здесь верхняя часть внешней стены южной секции строений блока № 1 выдвинулась на ЮВ. Нижняя же ее часть не подверглась деформации из-за того, что была существенно впущена в утрамбованный грунт, о чем свидетельствует примыкающий к ней участок черепичной вымостки (рис. 15 слева).

Следует отметить выдвигание верхней части стены СВ простирания на ЮВ (рис. 15) и отхождение стен-контрфорсов на Ю (рис. 26) и на З (рис. 27). Эти деформации говорят еще об одном, более позднем землетрясении. Возможно, нахождение больших скальных глыб, скатившихся с близрасположенных возвышенностей и покоящихся на остатках каменных конструкций (рис. 10), является еще одним свидетельством последующего землетрясения. Малое количество выявленных случаев разрушений и повреждений и отсутствие систематического характера деформаций не позволяет прийти к заключению о направлении прихода сейсмических колебаний. Возможно, сейсмический очаг – сейсмогенный разрыв находился где-то поблизости от данного археологического памятника.

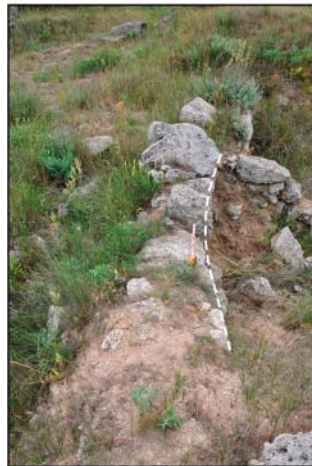
Рис. 17а

Рис. 17. Выгибание в плане одной из субширотных стен, построенных в первые века н.э. на южном раскопе «поселения» Салачик. *a* – фотография 2018 г. Штриховой линией показан западный фас стены. Вид на Ю. Длина мерной ленты 0.5 м; *b* – схематическая внес масштабная зарисовка.

Fig. 17. Bending in plan of one of sublatitudinal walls built during first centuries AD in southern trench of the Salachik settlement. *a* – photograph of 2018. Western wall face has shown by the dashed line. View S. Measurement tape length is 0.5 m; *b* – schematic out-of-scale sketch.

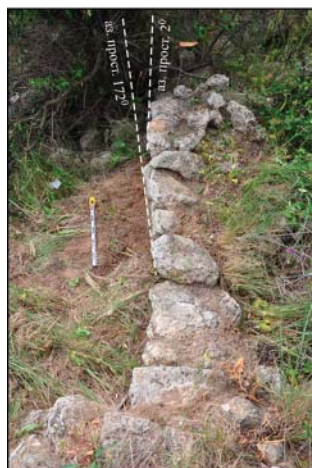
Рис. 18а

Такой поворот наблюдался также на южном раскопе объекта Салачик, где стена была сломана в двух местах и средняя ее часть единым пакетом повернулась против часовой стрелки (рис. 18). Общее простирание стены, построенной в первые века нашей эры, – 182°. Повернутая часть стены имеет азимут простирания 172°. Таким образом, имел место поворот средней части стены против часовой стрелки на 10°. Сама стена сохранилась на высоту 2–3 камня. Ее видимая высота над заплывшим в 2018 г. дном раскопа – до 0.5 м. Толщина стены – 0.7 м. Подобная деформация означает приход максимальных сейсмических колебаний с ЮВ направления.

Верхний край, вернее, верхний ряд уцелевшей кладки в северной части этого сооружения сместился к Ю на 15 см (рис. 18а). В то же время в западной части цистерны несколько рядов каменной кладки наклонились на З под углом 70° (рис. 18б). Подобная деформация может свидетельствовать о направлении максимальных сейсмических колебаний по оси ЮЗ–СВ.

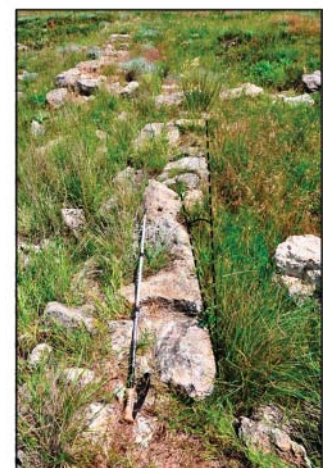
Рис. 19

Рис. 19. Поворот части стены субширотного простираения против часовой стрелки на раскопе усадьбы Генеральское-Западное. Вид на В. Фотография 2017 г. Дина трекерной палки 1.2 м.

Fig. 19. Counterclockwise rotation of a part of sublatitudinal wall of in the Generalskoe Western trench. View E. Photograph of 2017. Trekking cane length is 1,2 m.

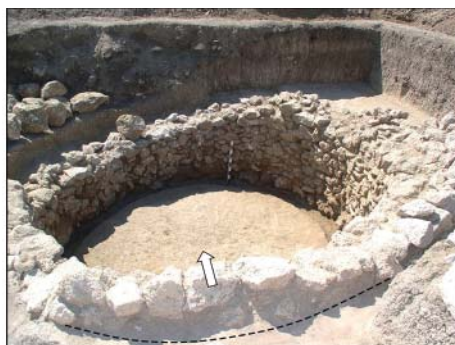
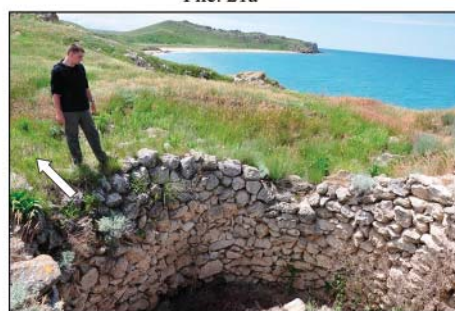
Рис. 21а

Рис. 21. *a* – Генеральское-Западное (ЮЗ склон). Деформация верхних краев цистерны. Фотография после раскопок. Вид с С. Смещение (показано стрелкой) верхнего ряда каменной кладки цистерны вовнутрь – на Ю. Прежнее положения внешнего фаса каменной обкладки бассейна показано штриховой линией; *b* – устье цистерны. Фото 2017 г. Наклон верхних рядов каменной кладки на З.

Fig. 21. *a* – Generalskoe Western (SW slope). Deformation of cistern upper edges. Photo after excavation. View from N. Displacement (shown by an arrow) of the upper row of the cistern

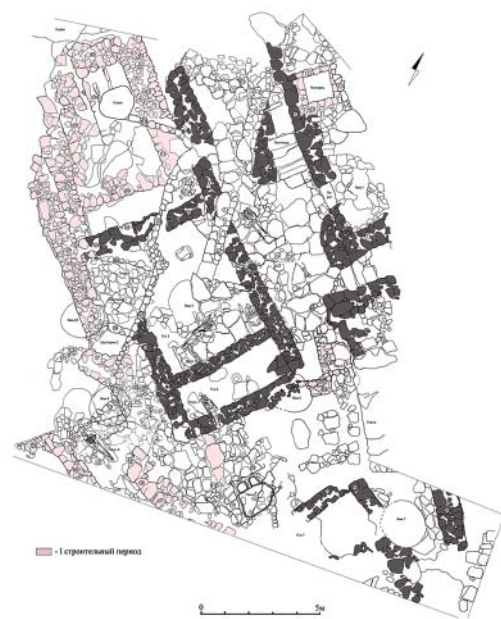
Рис. 22

Так участки лестничного пролета были обследованы нами на северном раскопе объекта Салачик (рис. 22, 23). Этот лестничный марш был построен древними жителями для подхода к колодцу. Две нижние каменные ступени отсоединились от верхних и оказались развернутыми против часовой стрелки на 4° и 9°. Таким образом, между ступенями образовалось пространство шириной 6–13 см (рис. 23). Для того чтобы произвести подобные деформации, необходимы сильные сейсмические колебания, направленные по оси ССВ–ЮЮЗ.

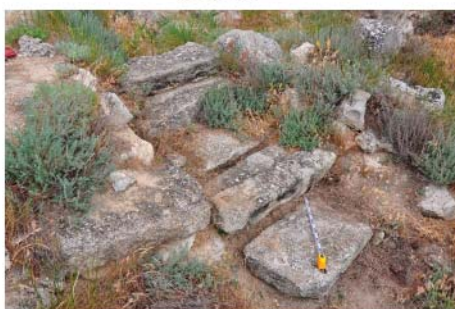
Рис. 23а

Рис. 23. Деформация лестничного марша (с IV в. до н.э.) на северном раскопе Салачик. Деформированы: смещены в низ и повернуты против часовой стрелки нижние ступени. *a* – фотография 2018 г. Вид на С. Длина мерной ленты 70 см; *b* – схематическая немасштабная зарисовка.

Fig. 23 Deformation of a stair case (from the 4th c. BC) at the northern excavation site of the Salachik. Warped: blended to the bottom and rotated counterclockwise the bottom steps. *a* – photo of 2018. View to N. Measuring tape length 70 cm; *b* – schematic off-scale sketch.

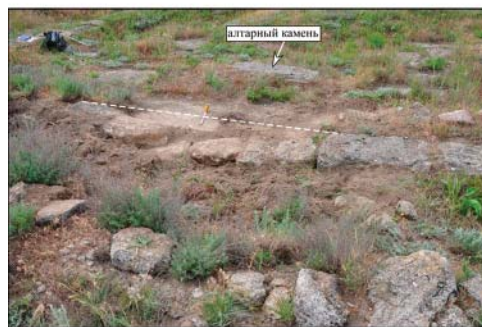
Рис. 25а

Любопытную деформацию – странное понижение в ряду оставшихся каменных блоков стены к северу от алтарного камня на северном раскопе усадебного комплекса Генеральское-Западное мы отнесли к воздействию просадки грунта (рис. 24, 25). Каменные блоки в стене с простиранием 10^0 опустились на глубину до 15 см. Возможно, что стена и контрфорс, расположенные рядом к СЗ и пристроенные с Ю к первичной стене с простиранием 100^0 , появились не случайно (рис. 26). Первоначальная стена при землетрясении наклонилась в сторону просадки на Ю. Впоследствии жители усадьбы укрепили первичную стену, сложенную из хорошо обработанных каменных блоков, крепидой из мелких камней, возможно, собранных из руин поблизости. Координаты точки наблюдения по приемнику GPS Garmin: h 16 м, N $45^0 28' 16.5''$, E $360 12' 17.0''$, точность определения координат ± 5 м.

Рис. 25. Опускание каменных блоков в стене к востоку от алтаря, возможно, вызванное просадкой подстилающего грунта. *a* – схематическая немасштабная зарисовка. Разрез; *b* – фотография 2018 г. Вид на З. Штриховая линия маркирует западный фас поврежденной стены. Длина измерительной ленты 0.5 м.

Fig. 25 Sinking of stone blocks in the wall east of the altar, possibly caused by subsidence of the underlying soil. *a* – schematic off-scale sketch. Incision; *b* – photo of 2018. View to W. The dashed line marks the western face of the damaged wall. The length of the measuring tape is 0.5 m.

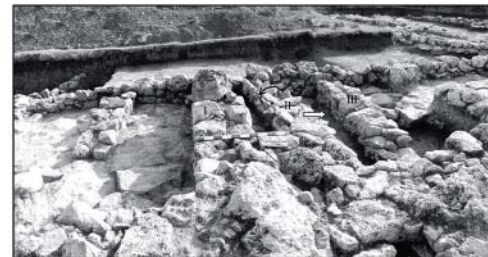
Рис. 27

Так, на поселение Генеральское-Западное (ЮЗ склон) в одном из помещений в восточной части южной секции строений блока № 2 были выявлены странные узкие замкнутые пространства (рис. 27). Трудно себе представить, чтобы они были изначально спроектированы древними строителями: их никак нельзя использовать, да и человеку протиснуться между стенами не получится. Наша интерпретация такова: стены I и III первоначально образовывали небольшое (складское?) помещение. Затем во время первого сейсмического события стена I была повреждена и наклонилась на З. Для ее укрепления с З к ней была пристроена стена II. Второе землетрясение «оторвало» эту крепиду и отодвинуло ее к западу. При этом произошел небольшой поворот на первые градусы оторванного участка стены II против часовой стрелки. Если для первого землетрясения мы предполагаем сейсмический источник колебаний, расположенный к западу от изученного археологического памятника, то при втором – сейсмические колебания располагались вдоль оси СЗ–ЮВ.

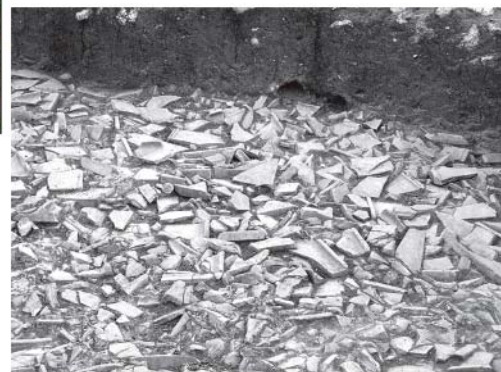
Рис. 28

Рис. 28. Генеральское-Западное (ЮЗ склон). Участок черепичной вымостки у южной стены блока строений № 1. Вид с С.

Fig. 28. Generalskoe Western (SW slope). A section of a tiled pavement near the southern wall of the block of buildings No. 1. View from N.
