## **СЕЙСМИЧЕСКИЕ ДЕФОРМАЦИИ НА АРХЕОЛОГИЧЕСКИХ ПАМЯТНИКАХ, В ОТЛОЖЕНИЯХ И РЕЛЬЕФЕ ГОРЫ ОПУК, КРЫМ**

**А.М. КОРЖЕНКОВ<sup>1</sup>, В.И. МОРДВИНЦЕВА<sup>2,3,4</sup>,  
А.Н. ОВСЮЧЕНКО<sup>1</sup>, А.А. СТРЕЛЬНИКОВ<sup>1</sup>, А.С. ЛАРЬКОВ<sup>1</sup>**

**Аннотация.** В исследованных нами древних строительных конструкциях и культурных слоях археологических памятников в районе горы Опук в ЮВ Крыму выявлены многочисленные разрывы. Выявленные деформации строительных конструкций по отдельности, а тем более в своей совокупности, указывают на сейсмическую причину их происхождения. Хорошая археологическая изученность памятников горы Опук позволяет в самом первом приближении наметить хронологию сейсмических событий. Обнаруженные в зольнике трещины, затухающие в слое конца II – III в., являются типичными сейсмогенными разрывами. Не исключено, что это землетрясение произошло в конце III в. Следы двух землетрясений обнаружены на поселении «Холм А». Последствия первого из них отражены в систематических поворотах субмеридиональных стен вокруг вертикальной оси по часовой стрелке. Сейсмические колебания при этом землетрясении действовали под углом к упомянутым стенам вдоль оси ССВ–ЮЮЗ. Здание уст

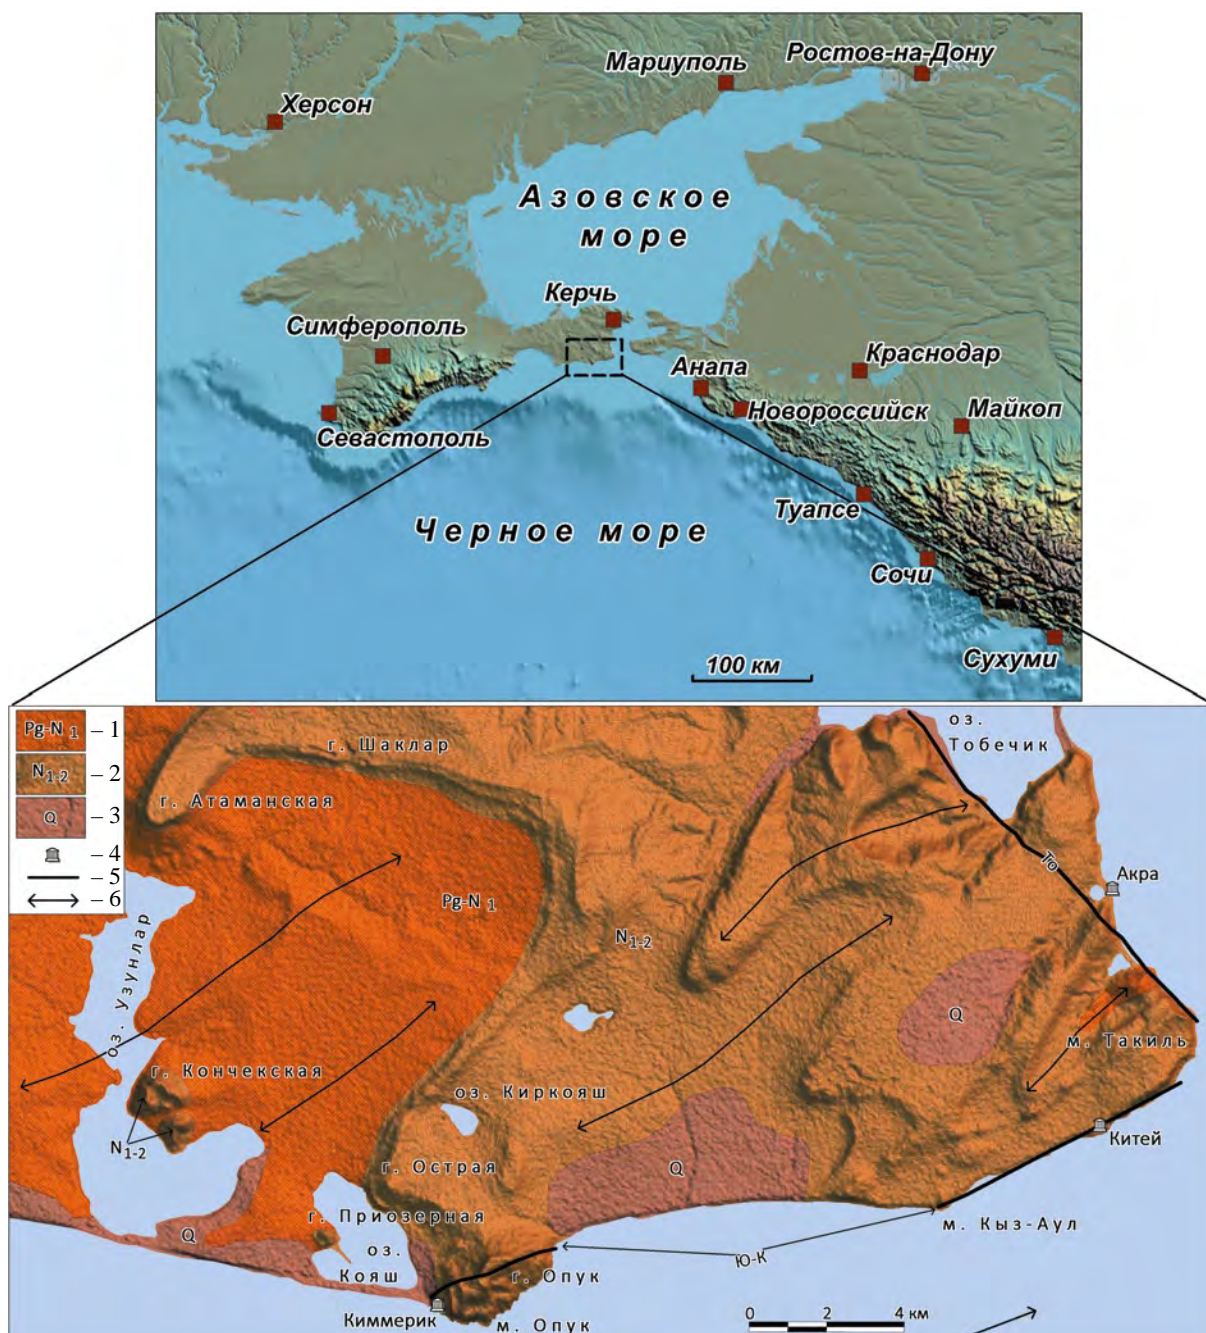
**Рис. 1.** Обзорная схема рассматриваемого района (а) и схематичная морфотектоническая карта района горы Опук (б), составленная с использованием геологических карт: [Геология..., 1969; Самулева и др., 1970; Шнюков и др., 1981]

1 – глинистые породы майкопской серии палеоген-неогенового возраста; 2 – рифовые известняки и глины неогена (меотический и сарматский ярусы); 3 – морские и континентальные отложения четвертичного возраста; 4 – известные древние города; 5 – активные разломы [Овсяченко и др., 2019а; Molev et al., 2019]; 6 – оси антиклинальных складок

Гора Опук расположена на южном побережье Керченского полуострова (рис. 1), выступая в акваторию Черного моря наряду с мысами Чауда, Карангат, Кыз-Аул и Такиль, разделенными небольшими мелководными бухтами. Эта гора – наиболее высокий элемент рельефа в этой части Крыма (183.7 м над у.м.); она входит в состав Опукского природного заповедника, площадь которого составляет 1592.3 га. Здесь располагаются десятки археологических памятников различных типов (поселения, городища, курганы, склепы и пр.) разных исторических эпох: от эпохи бронзы до позднего средневековья – нового времени. Наиболее известным среди них является городище Киммерик – «малый город» Боспорского царства, который локализуют на берегу Черного моря, у западного подножья горы Опук.

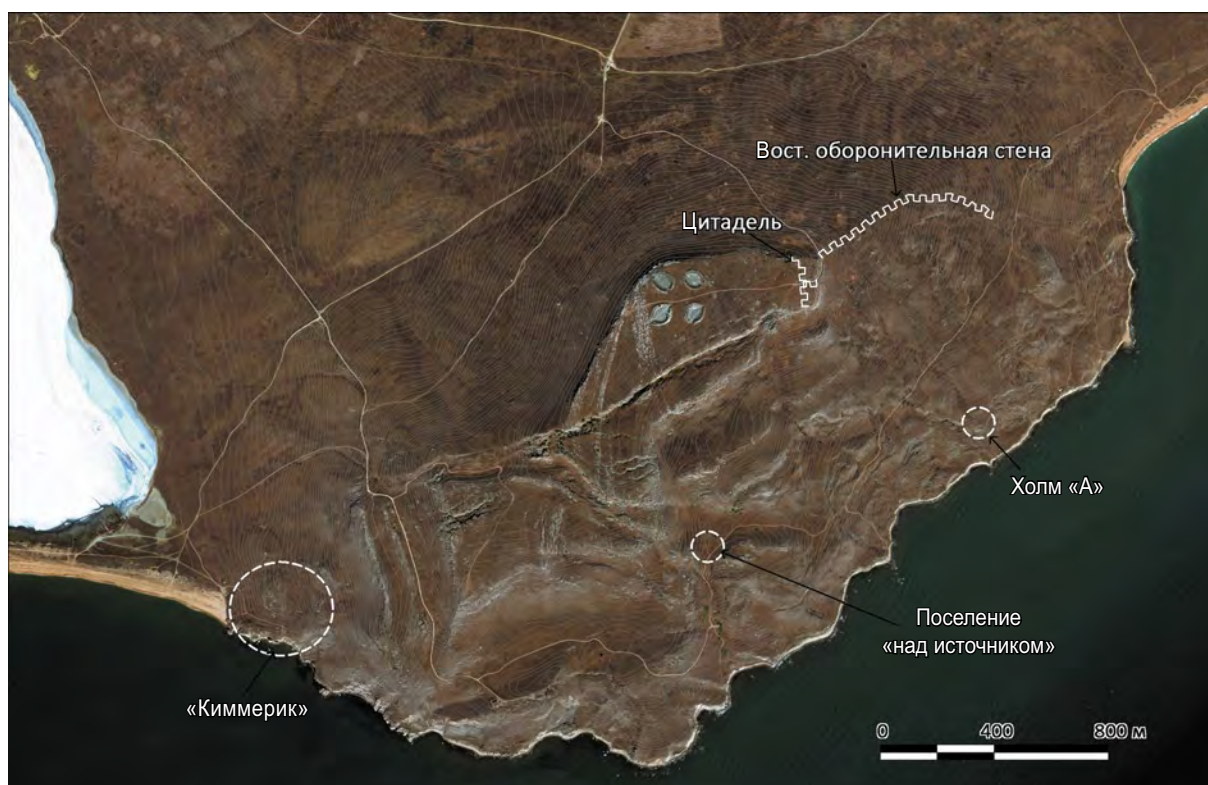
Рис. 2. Общая карта горы Опук на основе космоснимка высокого разрешения ([http://server.arcgisonline.com/ArcGIS/rest/services/World\\_Imagery/MapServer/tile/](http://server.arcgisonline.com/ArcGIS/rest/services/World_Imagery/MapServer/tile/)) с положением основных археологических объектов, обсуждаемых в тексте

На горе Опук и в ее окрестностях располагается большое число археологических памятников, относящихся к эпохам поздней бронзы, античности и средневековья (рис. 2, 3). Первые археологические раскопки здесь были проведены П. Дюбрюксом в 1817–1830 гг. [Дюбрюкс, 1858]. Он описал «городище Киммерик» на западном склоне горы Опук и «акрополь» на вершине горы, считая их разными строительными архитектурными комплексами. Порт Киммерика Дюбрюкс помещал в бухте с восточной стороны крепости; локализация портовой части Киммерика остается спорной.

Во время работ Международной Южно-Боспорской экспедиции неоднократно выявлялись приведшие к смещениям культурного слоя разрывы грунта, которые могли быть вызваны древними землетрясениями. Изучение морфологии шурфа III/2012 г., заложенного вдоль трассы Восточной оборонительной стены (рис. 2, 3), показало наличие хорошо выраженного разрыва: разломной зоны со смещением, выполненной рыхлыми отложениями. Важно отметить, что на рис 5, б имеет место вздергивание расположенного ниже по склону блока против сил гравитации. Разрыв нарушил культурный слой, содержащий фрагменты лепной керамики эпохи поздней бронзы. Появление разломной зоны, вероятно, обусловлено сейсмическими событиями XIV–XIII вв. до н.э. [Мордвинцева, 2014] (рис. 4, 5).

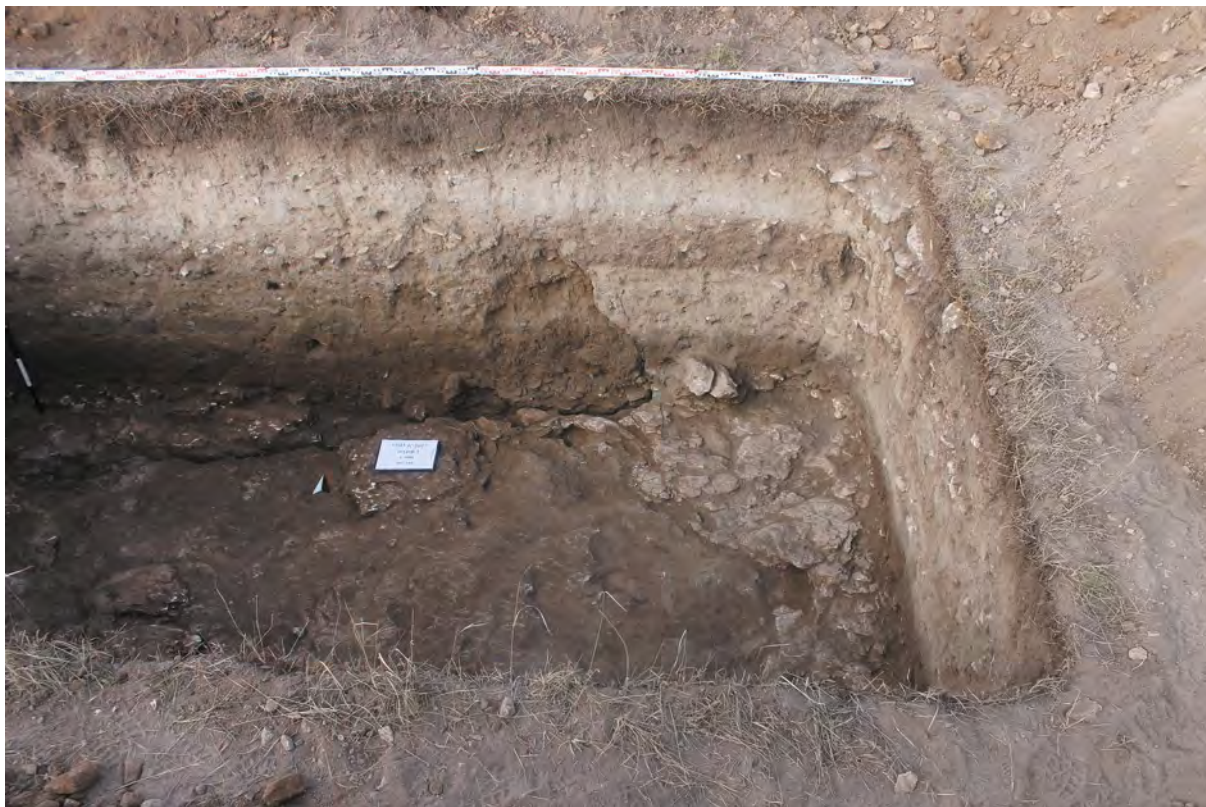
**Рис. 6.** Шурф 1/2017 г. неподалеку от точки наблюдения 26-2017 с сейсмогенным разрывом – надвигом в его северной стенке

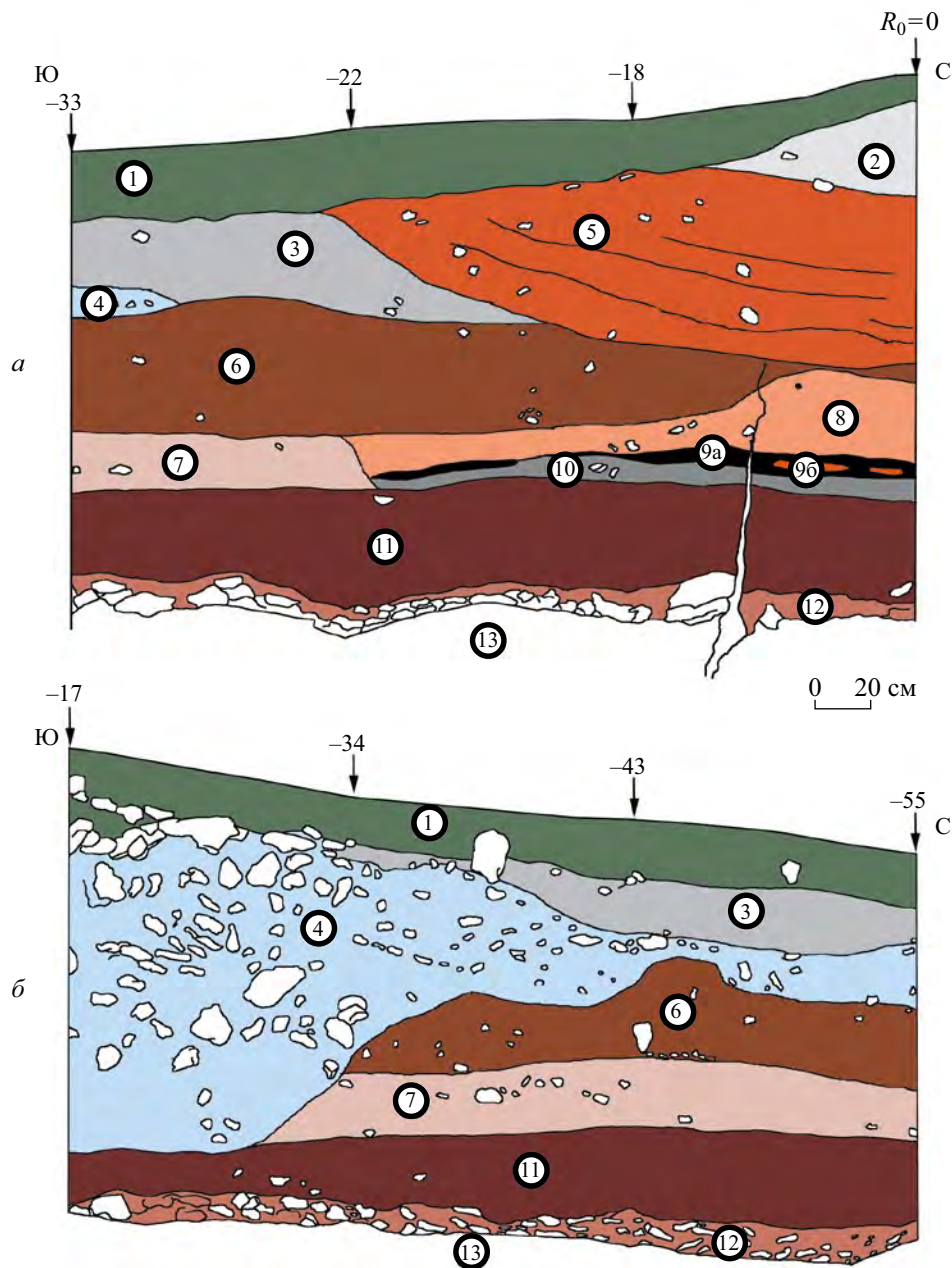
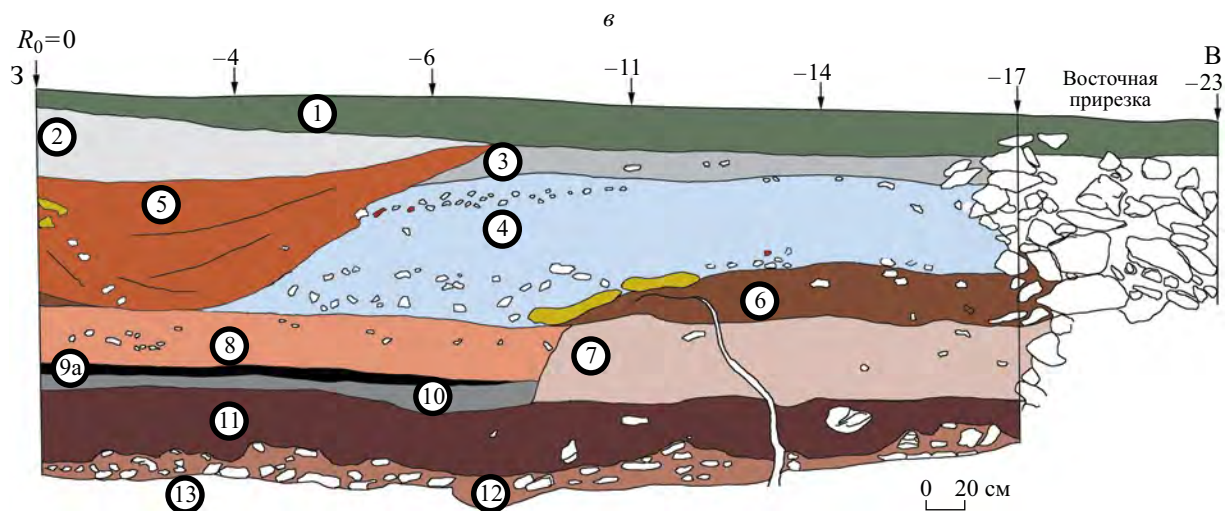
**Рис. 7.** Шурф 1/2017: *а, б* – западный борт раскопа, стратиграфия Ю–С; *б* – восточный борт раскопа, стратиграфия С–Ю; *в* – северный борт раскопа, стратиграфия З–В

1 – слой дерна (темно-серый суглинок с корнями растений, фрагментами керамики и костями животных); 2 – слой рыхлого золистого светло-серого суглинка с фрагментами керамики и костями животных; 3 – слой серого относительно плотного суглинка с фрагментами керамики и костями животных; 4 – слой светло-серого очень плотного суглинка с редкими фрагментами керамики и костей животных; 5 – заполнение провала: рыжевато-серый относительно рыхлый суглинок с фрагментами керамики и костями животных; 6 – слой темно-коричневого относительно рыхлого суглинка с фрагментами керамики и костями животных; 7 – слой серого относительно рыхлого суглинка с незначительной примесью щебня, с фрагментами керамики и костями животных; 8 – слой коричнево-серого относительно рыхлого суглинка с незначительной примесью щебня, с фрагментами керамики и костями животных; 9а – слой (линза) темного черно-коричневого (горелого) золистого суглинка с малочисленными фрагментами керамики и костями животных; 9б – слой (линзы) желтого суглинка, нижний и верхний края которого имеют рыжевато-красноватый цвет (обожжены); 10 – слой плотного серого золистого суглинка с малочисленными фрагментами керамики и костями животных; 11 – слой темно-коричневого рыхлого суглинка; 12 – предскальный слой; 13 – скала

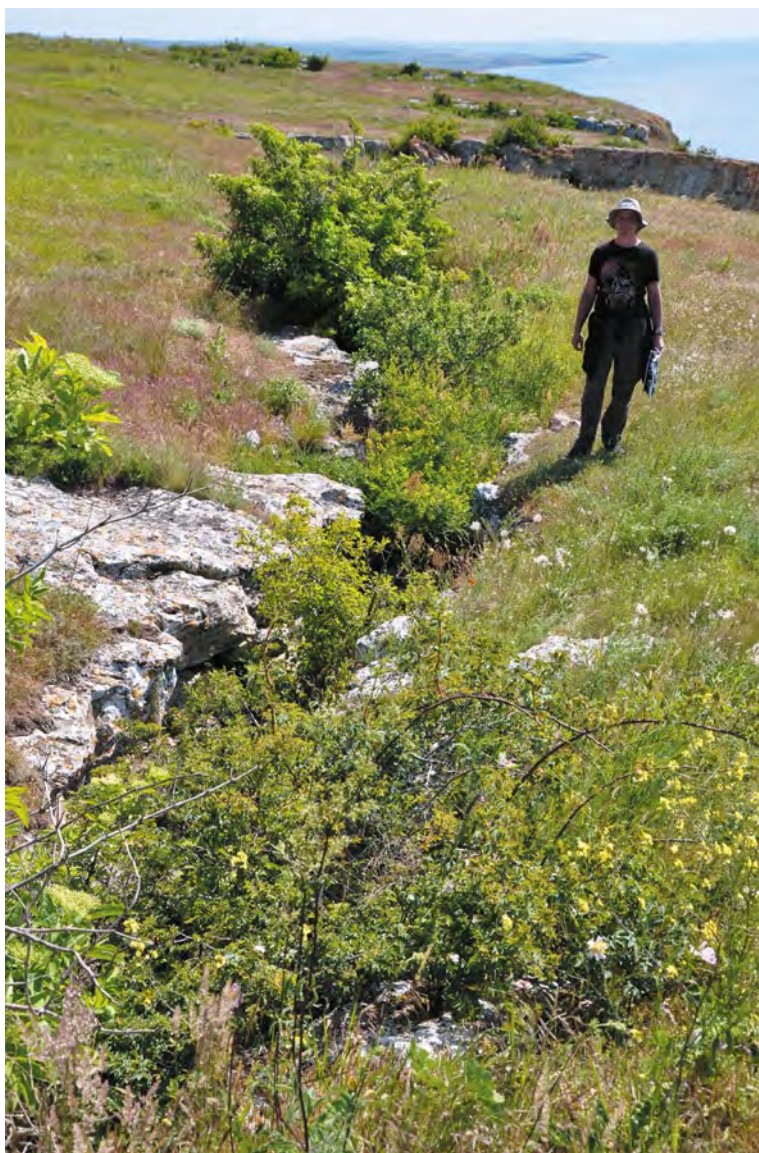
**Рис. 9.** Трещины у южного края Опукского плато

Следы землетрясений сохранились и на самом Опукском плато в виде протяженных трещин – заколов (рис. 9), часто серповидной формы. Эти трещины рвут и смещают древние (греческие) постройки. Так, например, трещина СВ простираения (азимут 40°–60°) нарушает каменную кладку в нашей точке наблюдения № 20-2017 (см. рис. 3). Сохранившийся нижний каменный ряд просел в нее на 0.5 м (рис. 10). GPS-координаты точки – 45°03'35.2" с.ш., 36°13'49.0" в.д., высота – 162 м, точность определения координат ± 4 м.

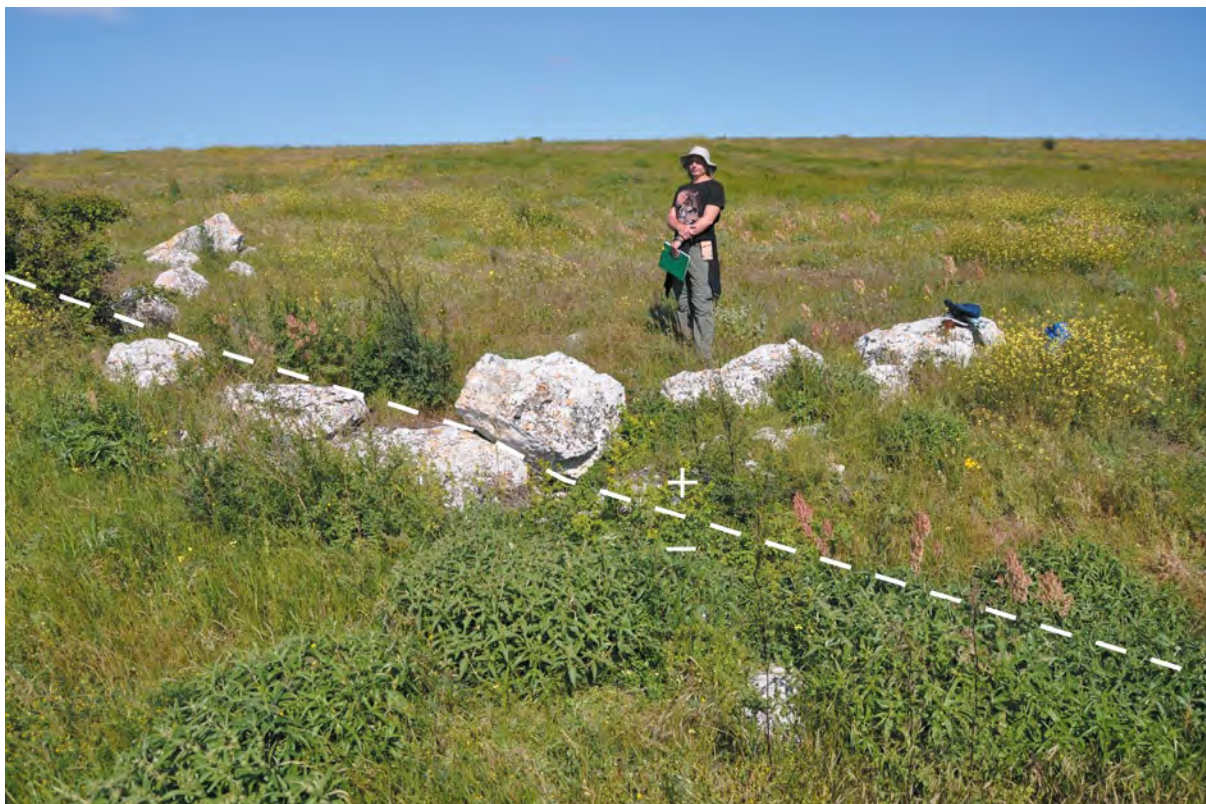
**Рис. 10.** Проседание каменной кладки античного времени в трещину

а – фотография 2017 г., вид на северо-запад; б – схематическая внесмасштабная зарисовка, план

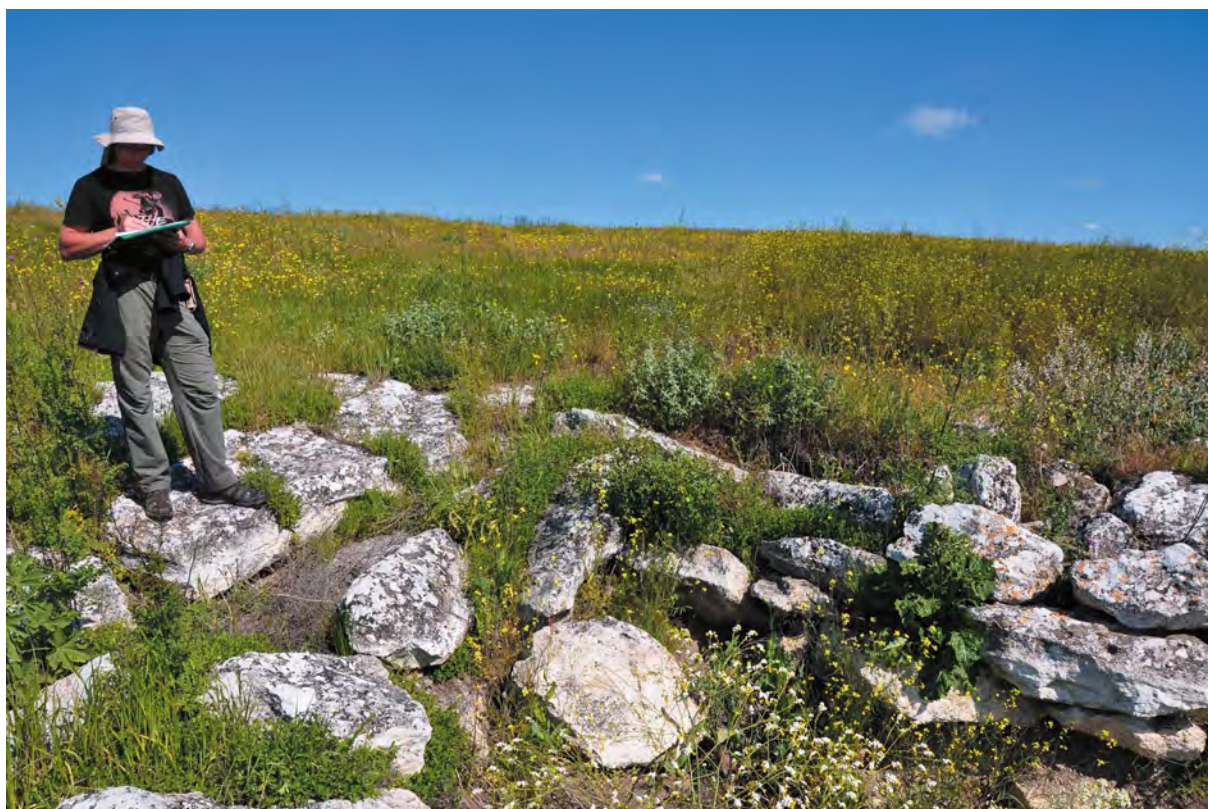
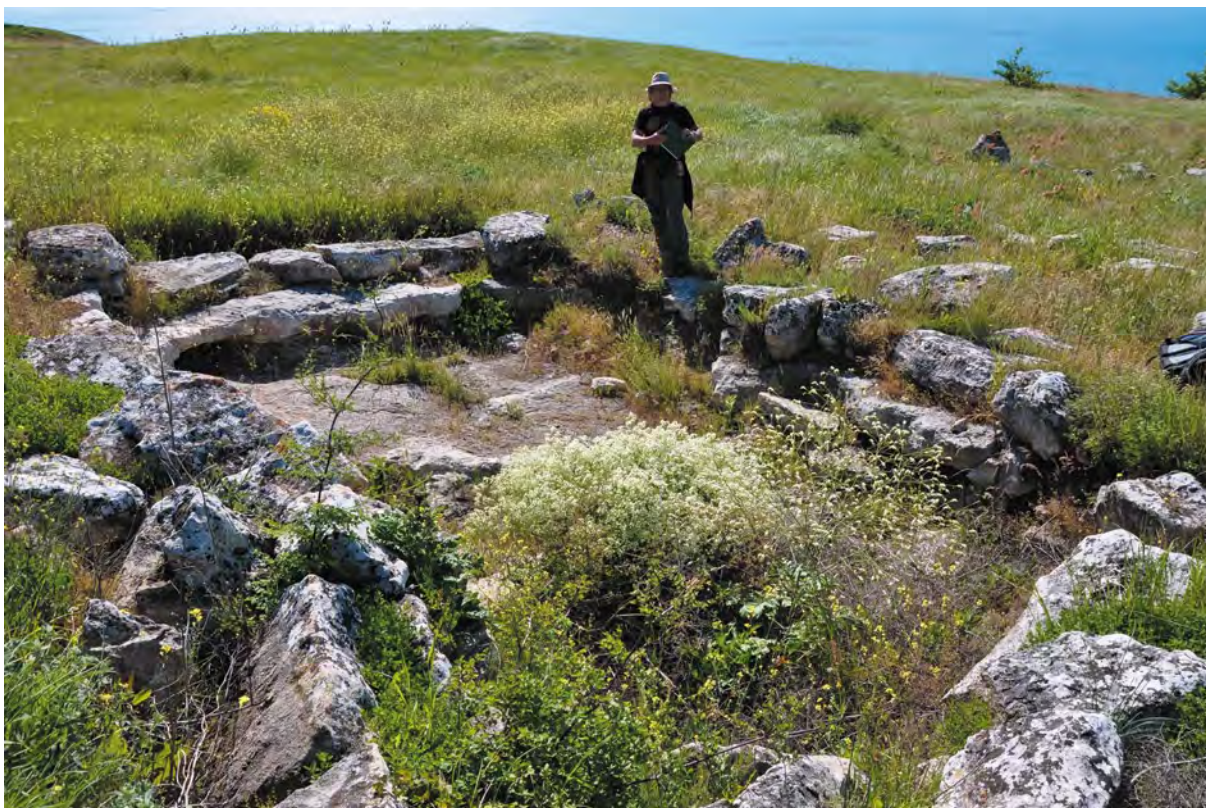
**Рис. 11.** Комплексная деформация в археологическом раскопе прямоугольного помещения в т. набл. № 21-2017 (заросший раскоп помещения А1 раскопки 2013 года)

а – сильный наклон камней на север в СЗ углу помещения, вид на СЗ (фотография 2017 г.); б – то же, схематическая внемасштабная зарисовка; в – разворот части северной стены, вид на ЮЗ (фотография 2017 г.); г – то же, схематическая внемасштабная зарисовка; д – смещение на запад каменного блока, находившегося на выгесанной нижней части стены, схематическая внемасштабная зарисовка

Комплекс деформаций был встречен нами в археологическом раскопе прямоугольного помещения А1, расположенном к западу от нашей предыдущей точки наблюдения, о котором пойдет речь ниже. В точке наблюдения № 21-2017 сохранившаяся каменная кладка над скальным полом в северо-западном углу помещения наклонилась в сторону трещины – закола, расположенного рядом (рис. 11, а, б). Особенно сильный наклон (до 52°) получили каменные блоки широтной стены (азимут простираения – 85°).

Со сползанием в трещину отседания, по-видимому, связан разворот по часовой стрелке на 25° западного фрагмента северной стены помещения (рис. 11, в, г). По разрыву в стене произошло ее смещение до 70 см. Толщина

В некоторых местах стена в помещении начинается не с каменной кладки, а с вытесанного основания (рис. 11, *д*). В одном из таких мест видно смещение сохранившегося блока каменной кладки на величину до 20 см от его первоначального положения. Азимут простираения

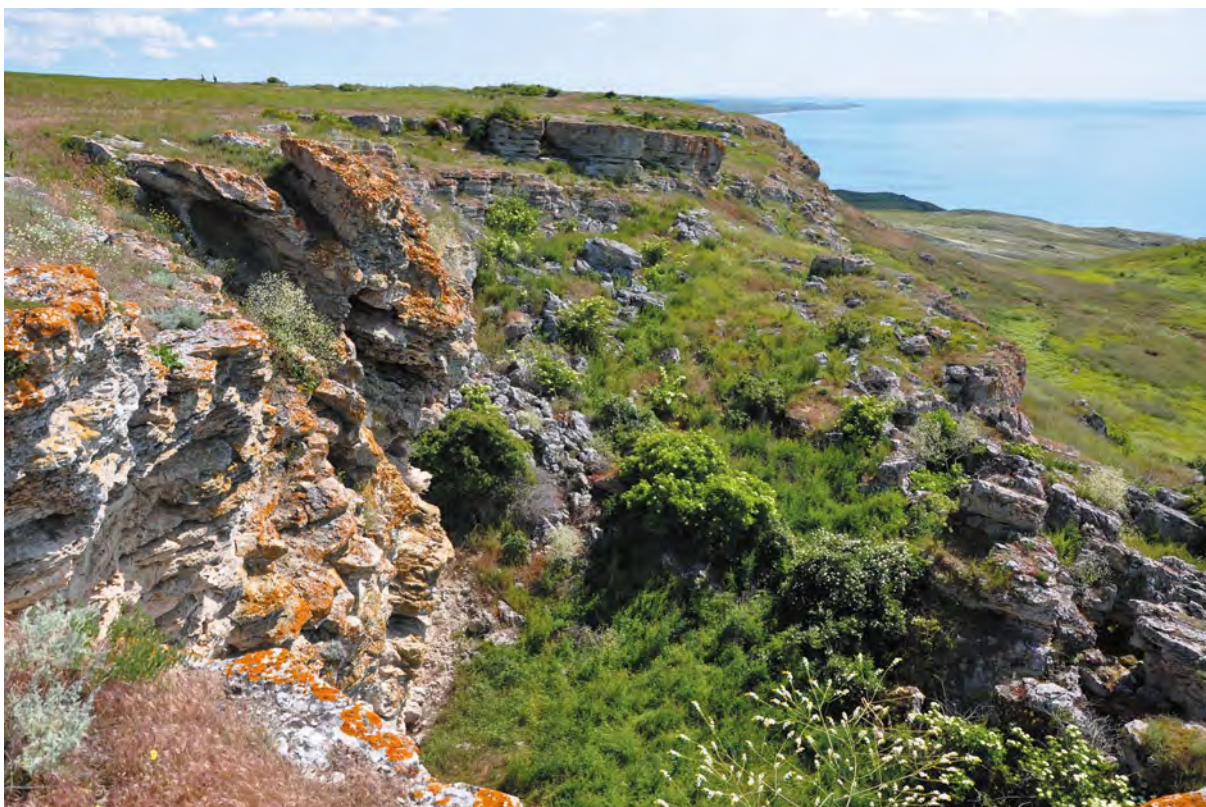
**Рис. 12.** Край Опукского плато с сейсмогравитационными деформациями. Фотография 2017 г. Вид на ВЮВ

Южный край – обрыв Опукского плато – представляет собой хаотическое нагромождение оползшего материала (рис. 12) в виде столбовидных отдельностей. Имеются значительные опустившиеся, но не разрушившиеся блоки известняка. Этот тип обрушения указывает на следующий механизм разрушения южного края плато: образование протяженных трещин близ края плато при сильных землетрясениях(?), а затем отрыв блоков и их опускание вниз к морю. Морское побережье находится сравнительно далеко отсюда (GPS-координаты точки наблюдения № 22-2017:  $45^\circ 02' 32.4''$  с.ш.,  $36^\circ 13' 48.2''$  в.д., высота – 156 м, точность определения координат  $\pm 5$  м), т.е. подмыв нижней части стенки оползня исключен.

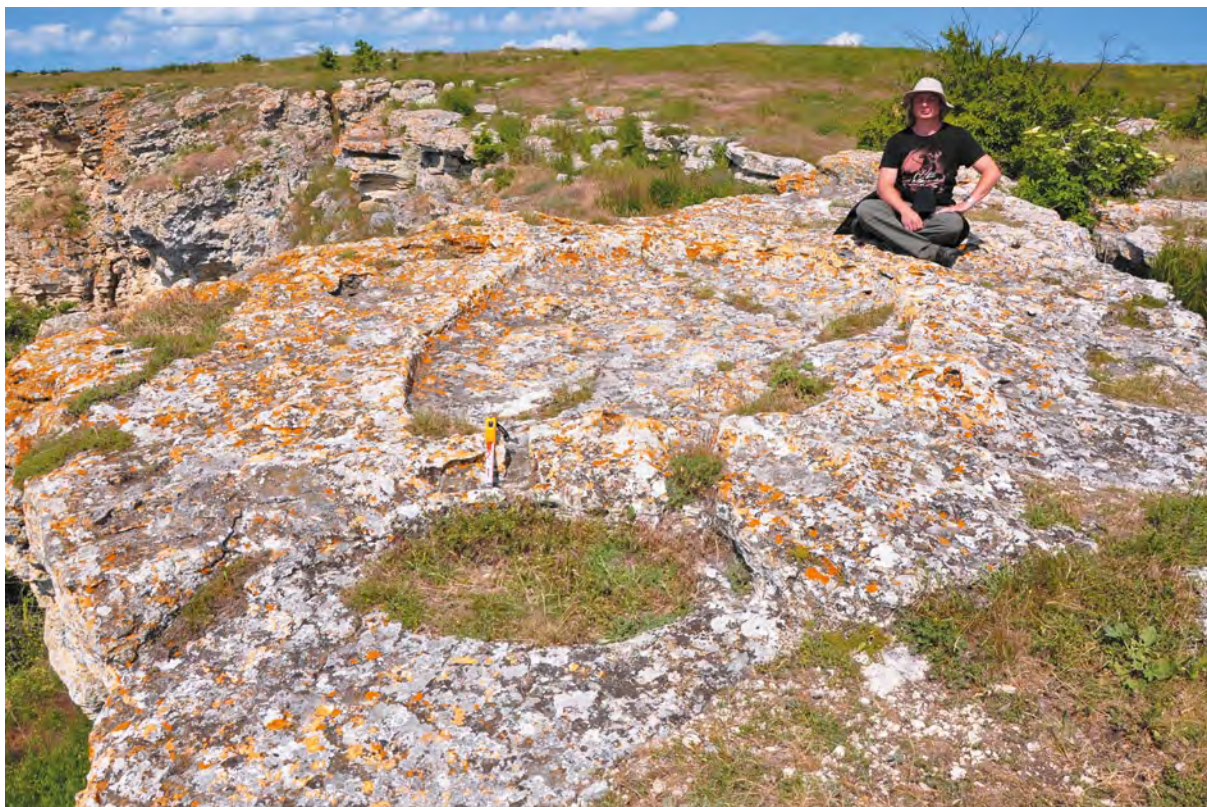
**Рис. 13.** Деформации тарапанов на краю Опуковского плато. Описание в тексте

*a* – схематическая внесштабная зарисовка, план; *б* – фотография 2017 г. левого тарапана на рис. 13, *a*, вид на восток; *в* – фотография 2017 г. среднего тарапана на рис. 13, *a*, вид на север; *г* – фотография 2017 г. правого тарапана на рис. 13, *a*, вид на запад

Вместе с обрушением блоков краев Опукского плато происходит разрушение или повреждение древних строительных конструкций. Наиболее наглядно это видно по деформациям выдолбленных в скале площадок – вероятно, тарапанов для отжима винограда, оказавшихся в настоящее время прямо на краю плато (GPS-координаты точки наблюдения

№ 23-2017:  $45^\circ 02' 33.2''$  с.ш.,  $36^\circ 13' 51.8''$  в.д., высота – 155 м, точность определения координат  $\pm 5$  м). Эти примеры показаны на рис. 13. У первого тарапана (рис. 13, б, левая схема на рис 13, а) уже оторвана «приемная ниша» – понижение для стока виноградного сока. Второй тарапан (рис. 13, в, средняя схема на рис 13, а) пока еще цел, но его близость к обрыву подразумевает скорое разрушение, возможно, при будущем сильном землетрясении. Третий тарапан (рис. 13, г, правая схема на рис 13, а) имеет повреждение давящей площадки и тоже уже потерял приемную нишу.

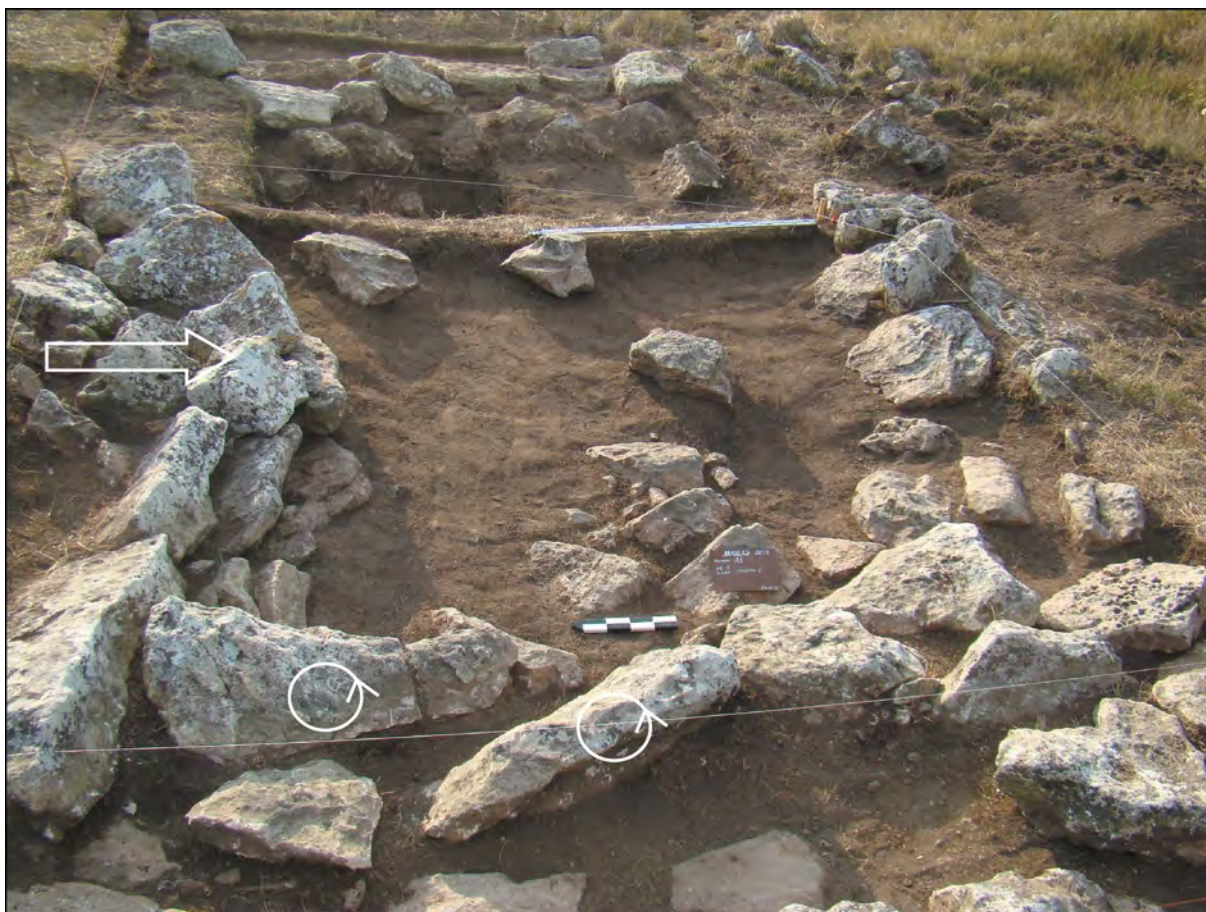
**Рис. 14.** Раскоп 2013 г. в восточной оборонительной стене

Виден ряд деформаций: вращение двух камней против часовой стрелки (показано окружностями со стрелками) в западной стене строения и наклон и черепитчатое обрушение северной стены на юг (показано большой стрелкой). Вид на восток

Восточная часть северной стены здания повалилась к северу, при этом нижнюю часть кладки выдавило внутрь, видимо, в результате сильных сейсмических колебаний, направленных перпендикулярно её простиранию (рис. 14).

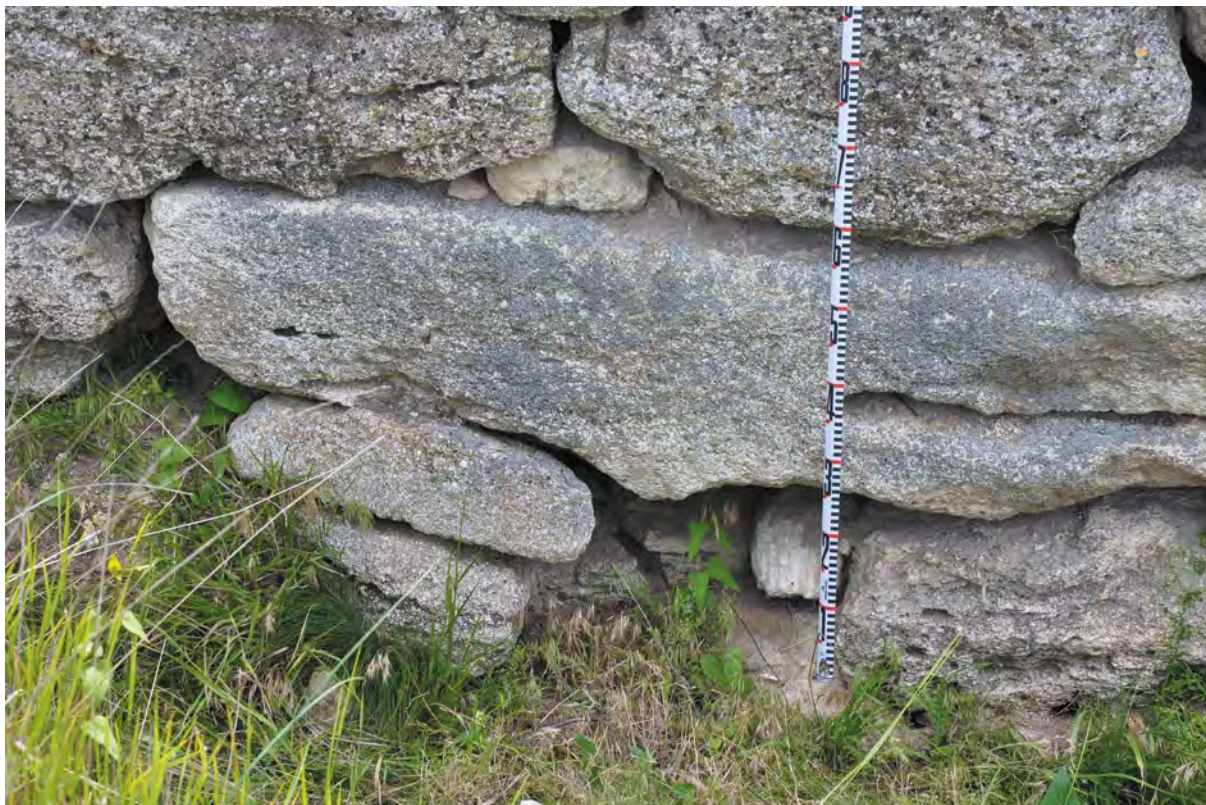
**Рис. 15.** Комплексная деформация в западной цитадели на верхнем плато (верхняя часть шурфа 1, раскопанного в 2013 г.): выбивание наружу одного из камней кладки, разворот по часовой стрелке двух каменных блоков, сквозная трещина позади выбитого камня, общий наклон стены на запад

а – фотография 2016 г.; б – схематическая внемасштабная зарисовка

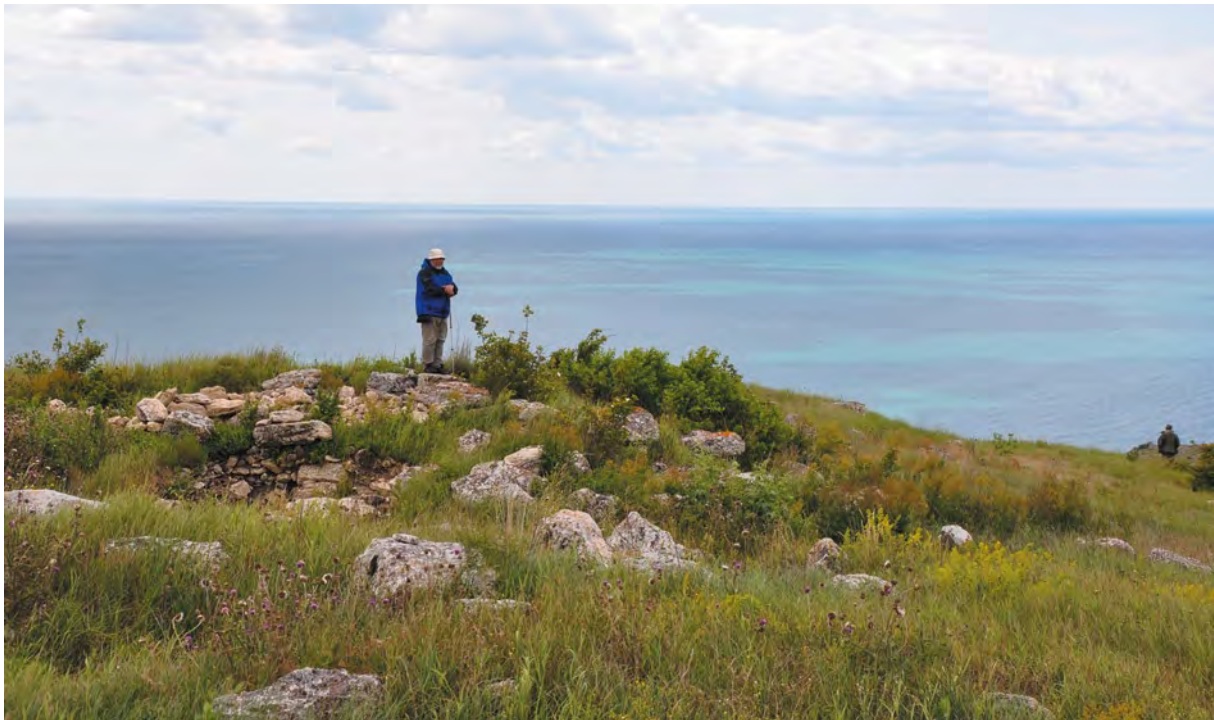
**Рис. 17.** Отброс каменных блоков западной куртины цитадели на верхнем плато на запад на расстояние до 15 м

Вид на ЮЮВ. Фотография 2016 г., один из авторов статьи стоит на остатках стены

Важно отметить, что сама западная куртина цитадели сильно разрушена. От нее остались лишь первые нижние ряды каменных блоков. Верхние же блоки при сильном сейсмическом событии отлетали к западу на значительное

расстояние (рис. 17). Максимальное замеренное расстояние отброшенных каменных блоков – 15 м, на это расстояние отбросило камень размерами  $150 \times 60 \times 40$  см. Другой каменный блок размерами  $100 \times 90 \times 45$  см отлетел на расстояние 7 м. Еще один камень размером  $80 \times 60 \times 40$  см находится сейчас на расстоянии 8 м от западного фаса стены. Следует заметить, что к востоку от стены каменных блоков гораздо меньше.

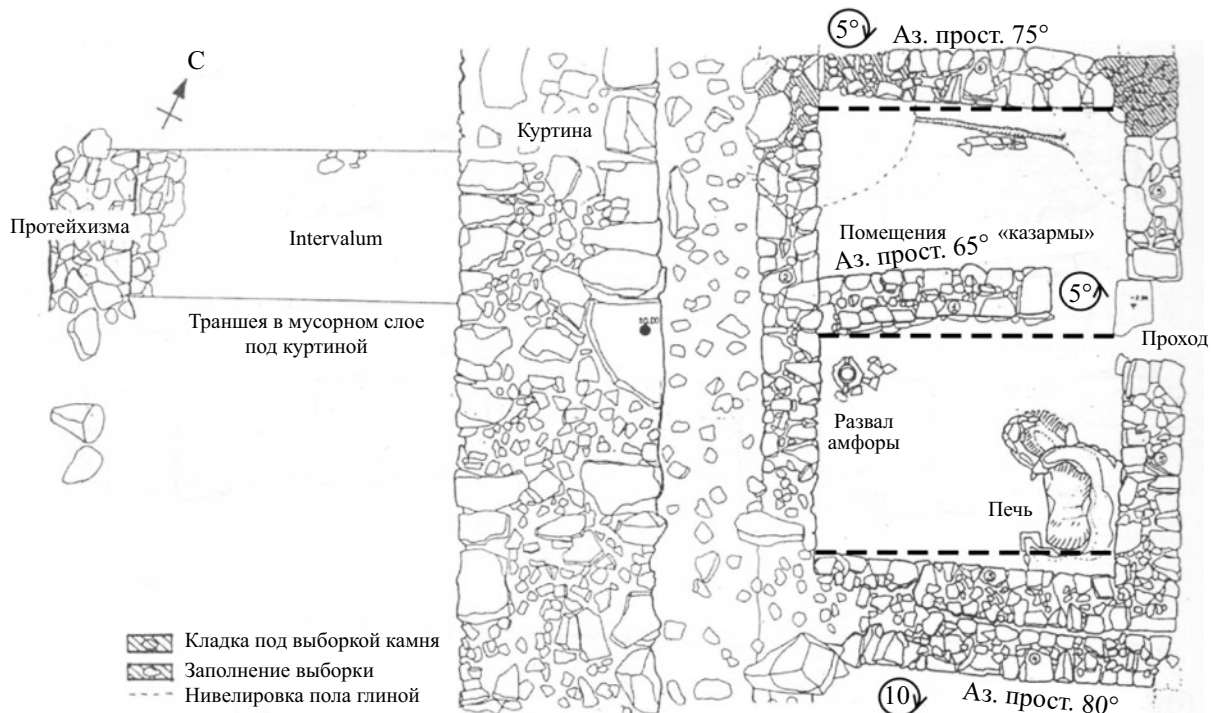
**Рис. 18.** План раскопанной западной части куртины, казарменных помещений, intervalum'a и протейхизмы (по [Голенко, 2006], с изменениями и дополнениями)

Прерывистыми линиями показано исходное положение повернутых стен. Стрелки окружностей указывают направления, а цифры – углы поворотов в градусах

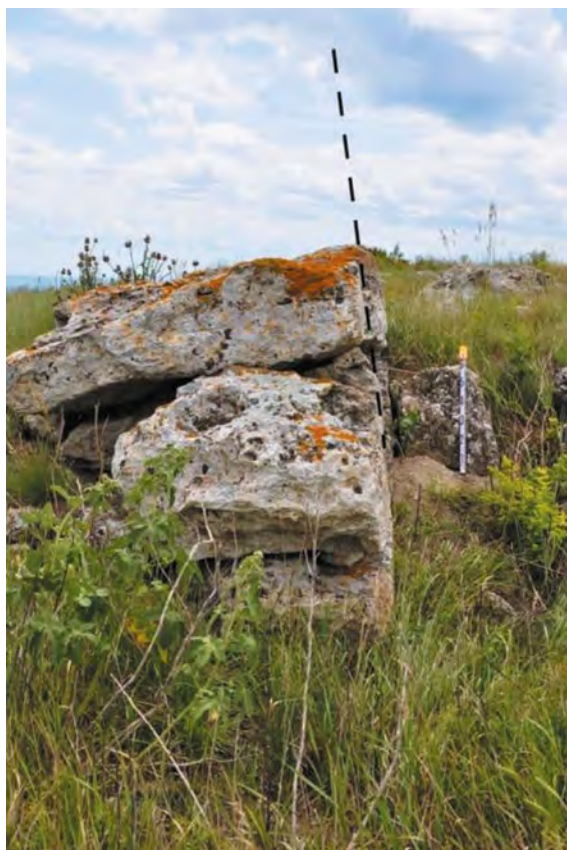
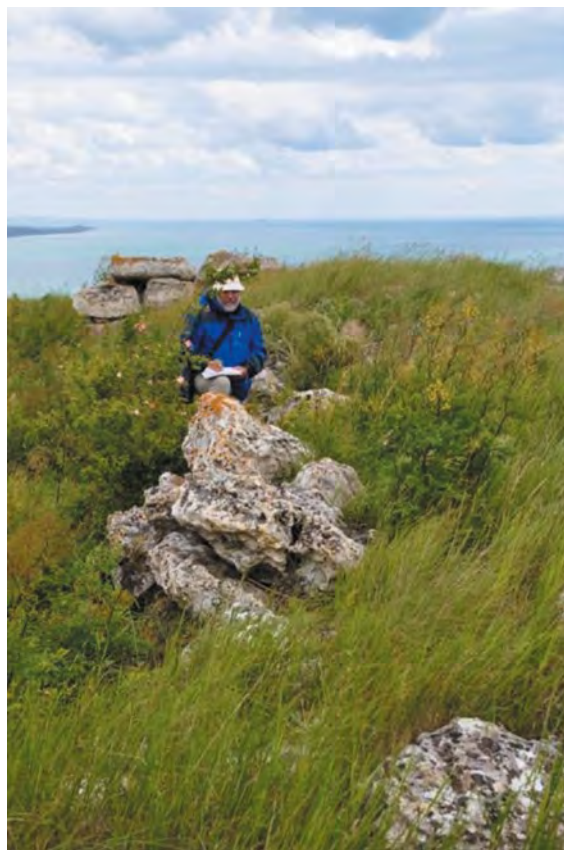
**Рис. 19.** Деформации в СЗ башне цитадели

а – схематический немасштабный план башни, стрелками показаны значительные наклоны стен и разрыв в западной стене с поворотом ее северной части против часовой стрелки; б – схематическая немасштабная зарисовка западной стены башни, претерпевшей наклон, разрыв и разворот, план; в – наклон восточной стены башни на восток (фотография 2016 г.), вид на юг; г – значительный наклон южного фаса северной стены башни на север (фотография 2016 г.), вид на запад; д – то же, схематическая немасштабная зарисовка, план

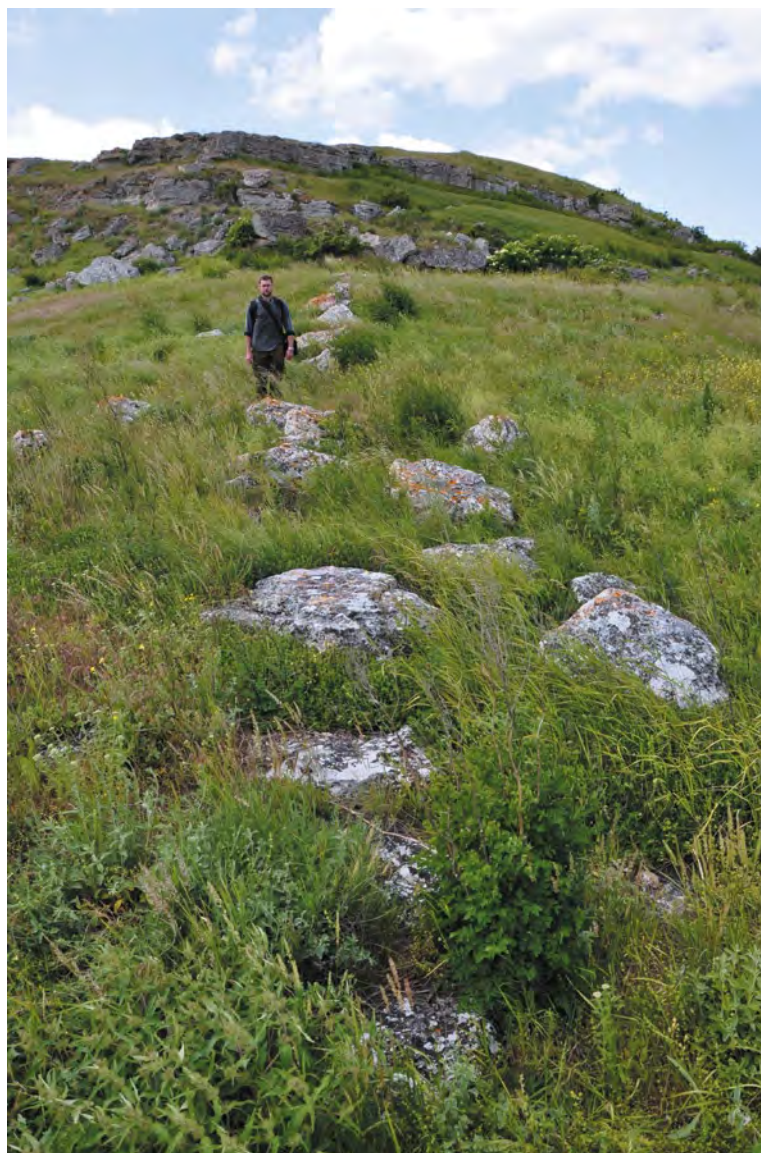
**Рис. 20.** Восточная оборонительная стена. Фотография 2017 г. Вид на ЮЗ. Каменные блоки со стены падали преимущественно в СЗ направлении

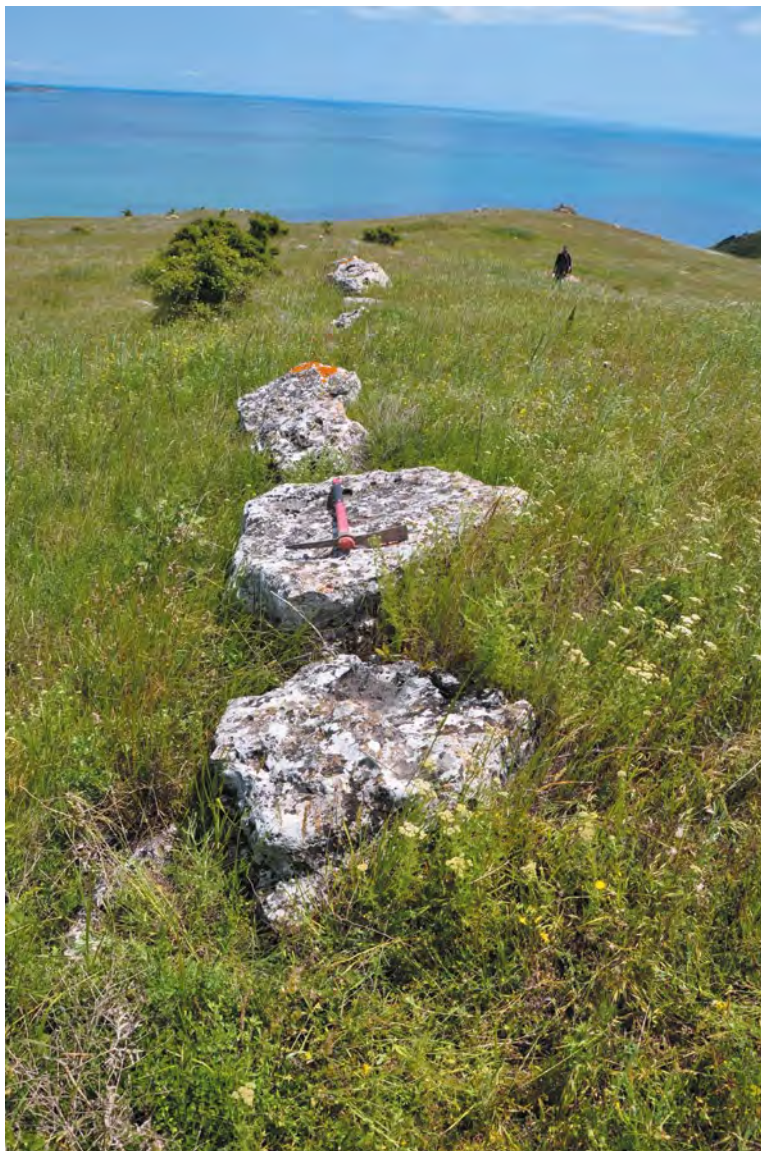
**Рис. 21.** Наклон оставшихся в Восточной оборонительной стене камней на СЗ. Фотография 2017 г. Вид на ЮВ

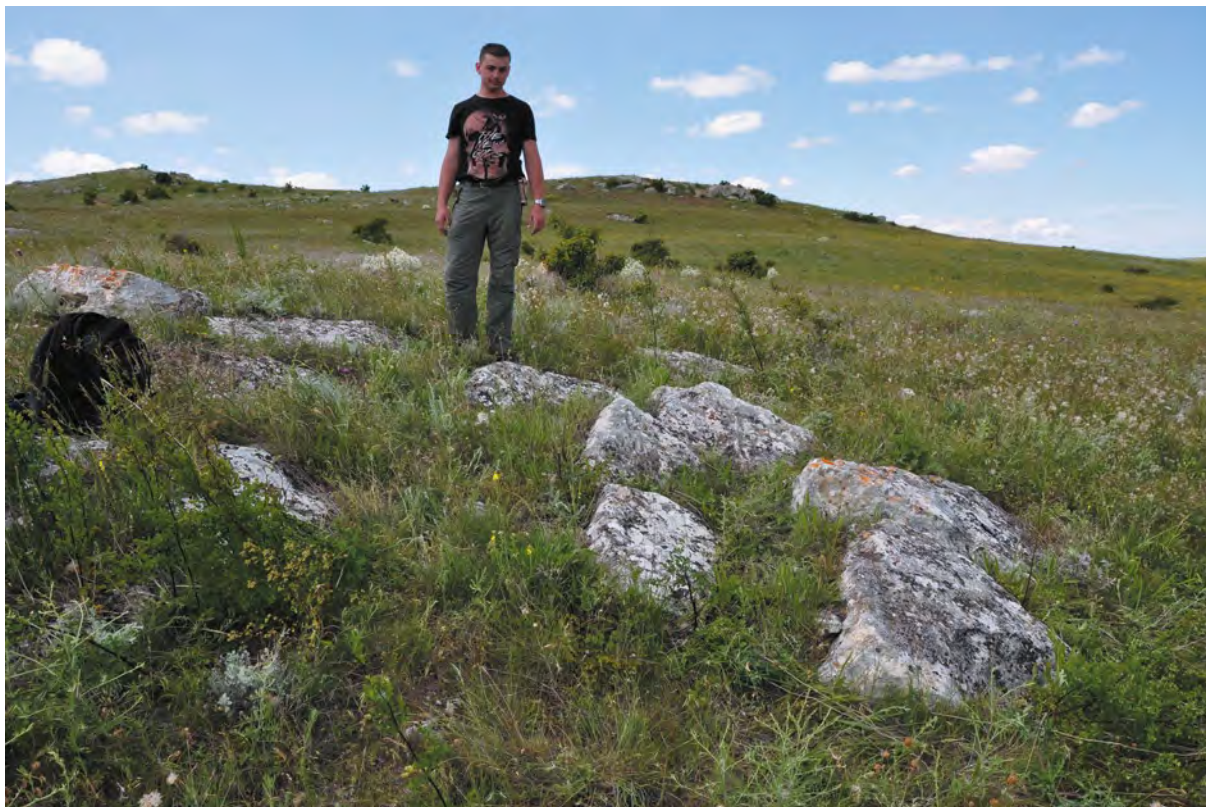
**Рис. 22.** Черепитчатое расположение каменных глыб, слагавших стену. Такое их положение означает падение стены целиком и ее дезинтеграцию лишь при ударе о землю

а – фотография 2017 г., вид на ЮЗ; б – схематическая внемасштабная зарисовка
