## **СЕЙСМИЧЕСКИЕ ДЕФОРМАЦИИ НА АРХЕОЛОГИЧЕСКИХ ПАМЯТНИКАХ, В ОТЛОЖЕНИЯХ И РЕЛЬЕФЕ ГОРЫ ОПУК, КРЫМ**

**А.М. КОРЖЕНКОВ<sup>1</sup>, В.И. МОРДВИНЦЕВА<sup>2,3,4</sup>,  
А.Н. ОВСЮЧЕНКО<sup>1</sup>, А.А. СТРЕЛЬНИКОВ<sup>1</sup>, А.С. ЛАРЬКОВ<sup>1</sup>**

**Аннотация.** В исследованных нами древних строительных конструкциях и культурных слоях археологических памятников в районе горы Опук в ЮВ Крыму выявлены многочисленные разрывы. Выявленные деформации строительных конструкций по отдельности, а тем более в своей совокупности, указывают на сейсмическую причину их происхождения. Хорошая археологическая изученность памятников горы Опук позволяет в самом первом приближении наметить хронологию сейсмических событий. Обнаруженные в зольнике трещины, затухающие в слое конца II – III в., являются типичными сейсмогенными разрывами. Не исключено, что это землетрясение произошло в конце III в. Следы двух землетрясений обнаружены на поселении «Холм А». Последствия первого из них отражены в систематических поворотах субмеридиональных стен вокруг вертикальной оси по часовой стрелке. Сейсмические колебания при этом землетрясении действовали под углом к упомянутым стенам вдоль оси ССВ–ЮЮЗ. Здание уст

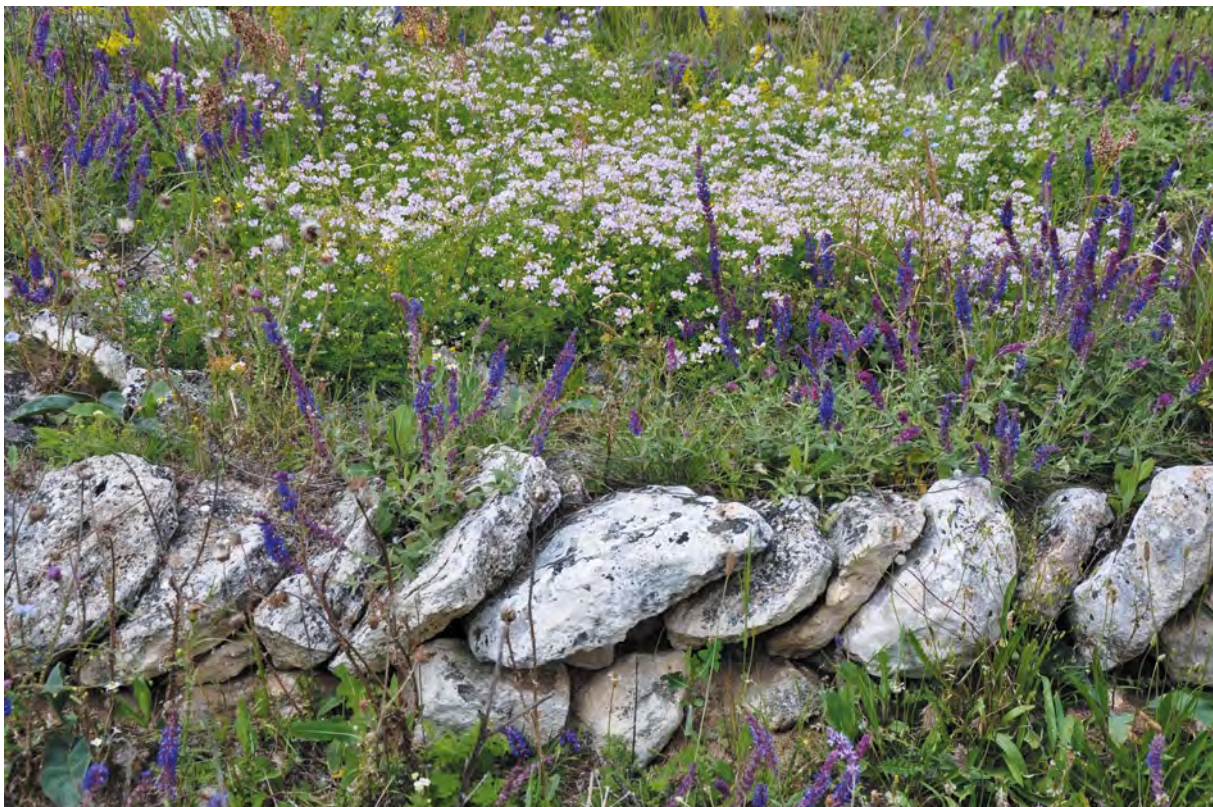
**Рис. 24.** Выбивание наружу камней фундамента субширотной стены VIII усадьбы 1 ранне-средневекового поселения «Над источником»

Не исключено, что во время второго землетрясения имело место небольшое (десятки сантиметров) смещение к югу стены V. Можно также отметить выбивание к югу на расстояние до 10 см нескольких камней из фундамента стены VIII (рис. 24).

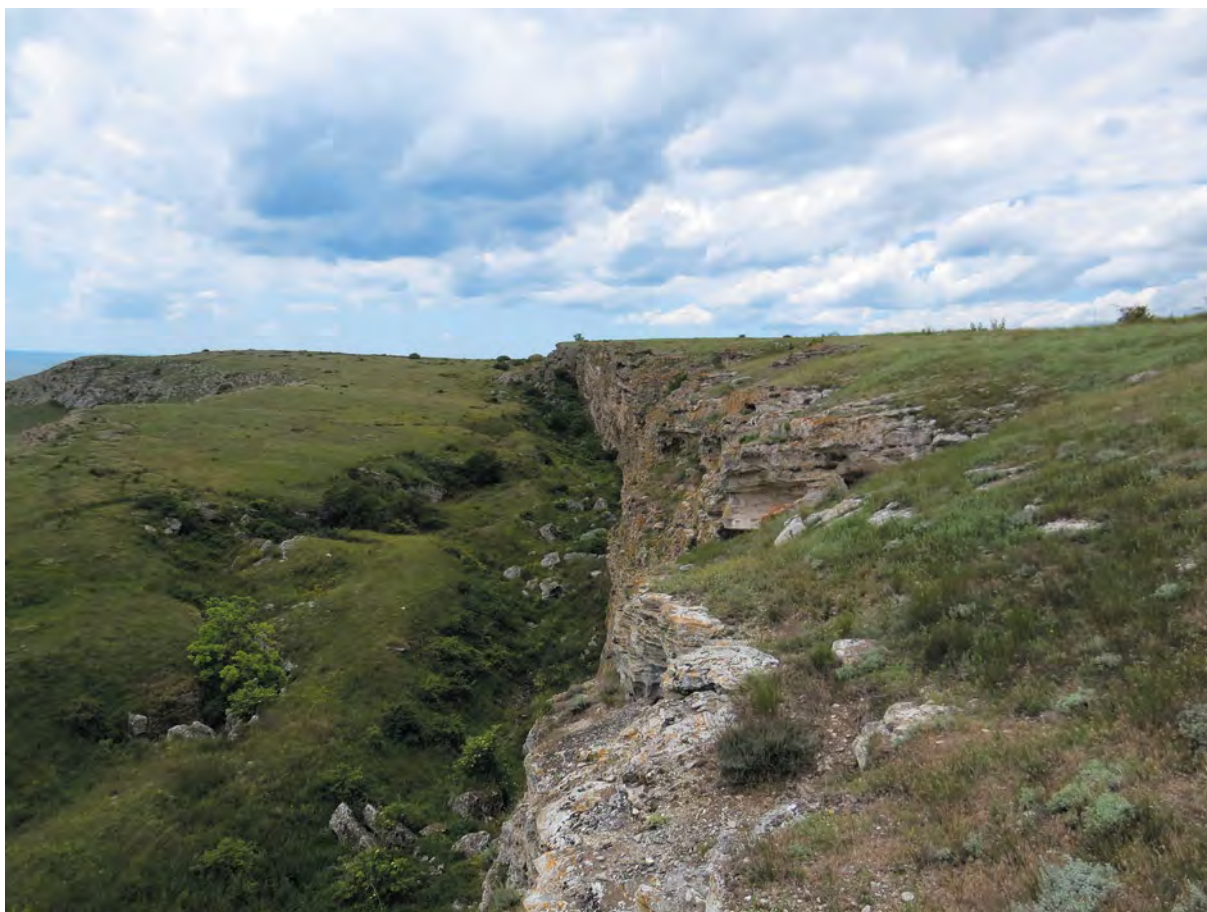
Рис. 26. Общий вид уступа в восточной части плато

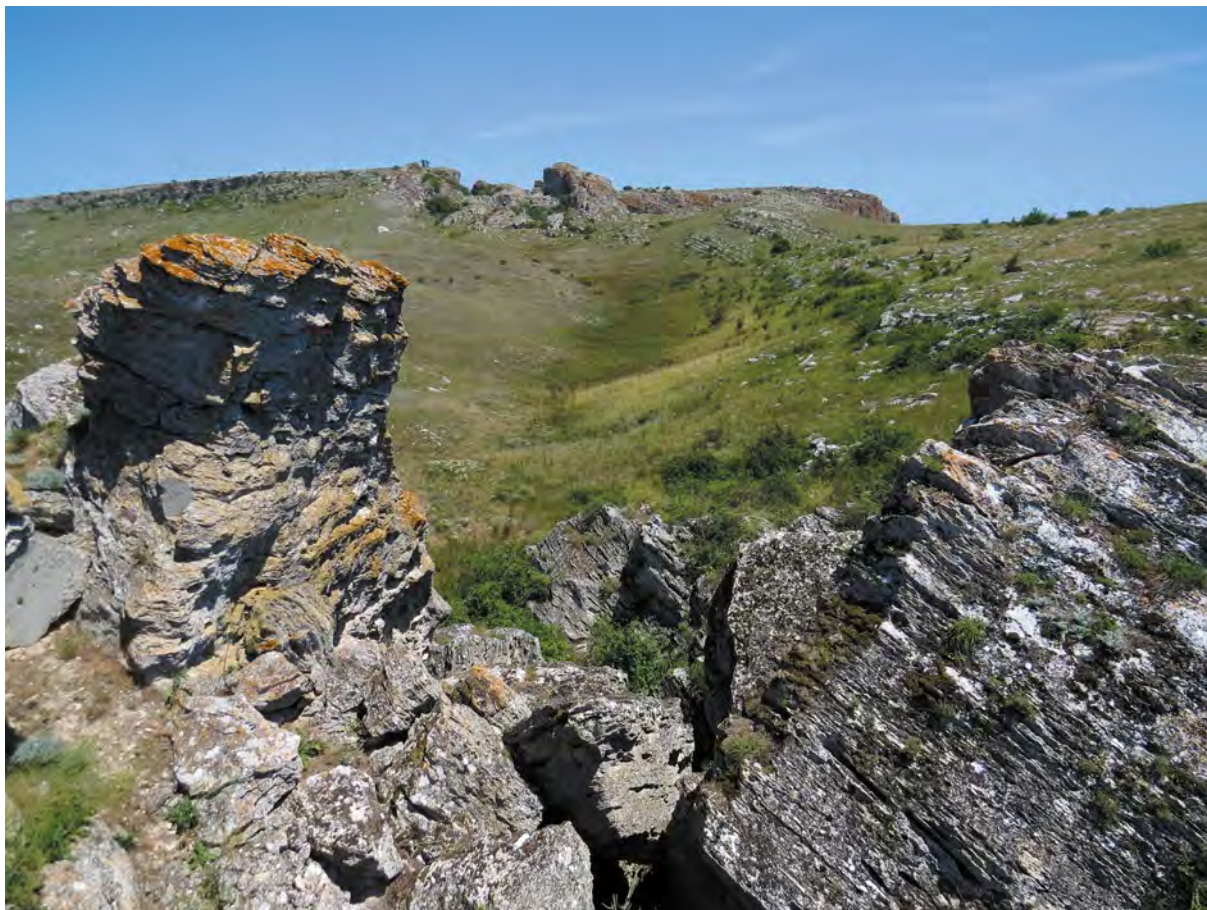
Рис. 27. Ров в западной части плато, вид на восток

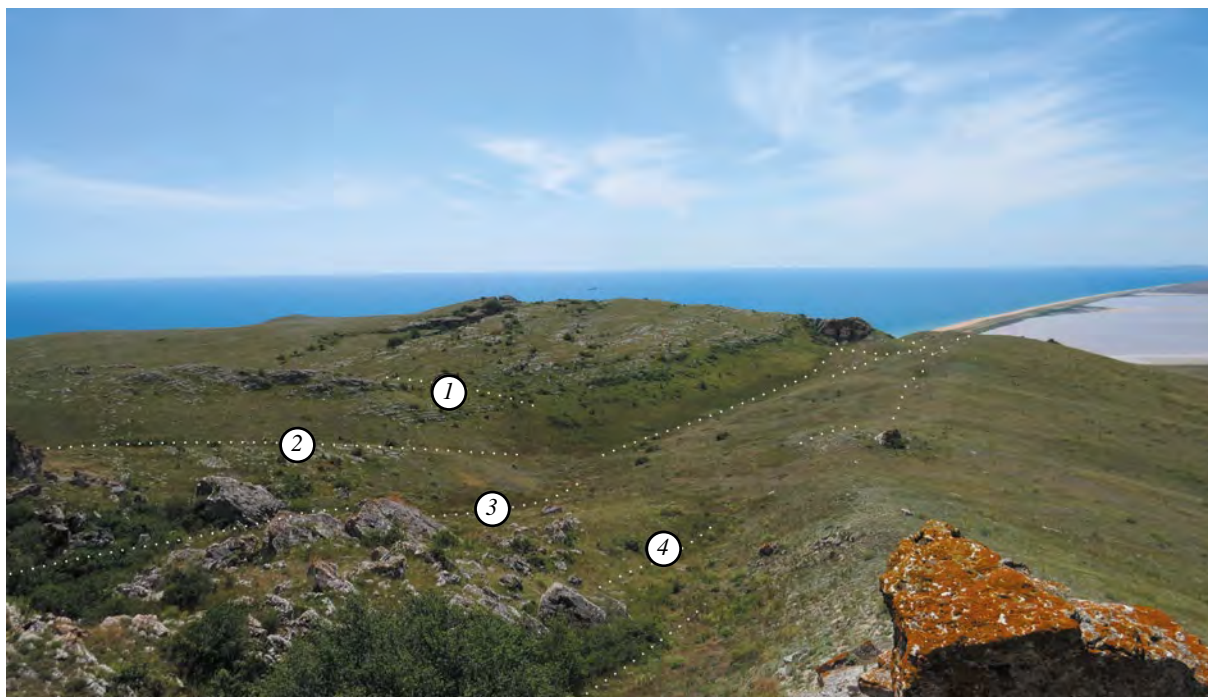
**Рис. 28.** Предполагаемые разновозрастные генерации обновления магистрального разрыва в западной части плато. Вид на запад

Штриховыми линиями показаны днища разновозрастных рвов, цифрами – их предполагаемое ранжирование по возрасту

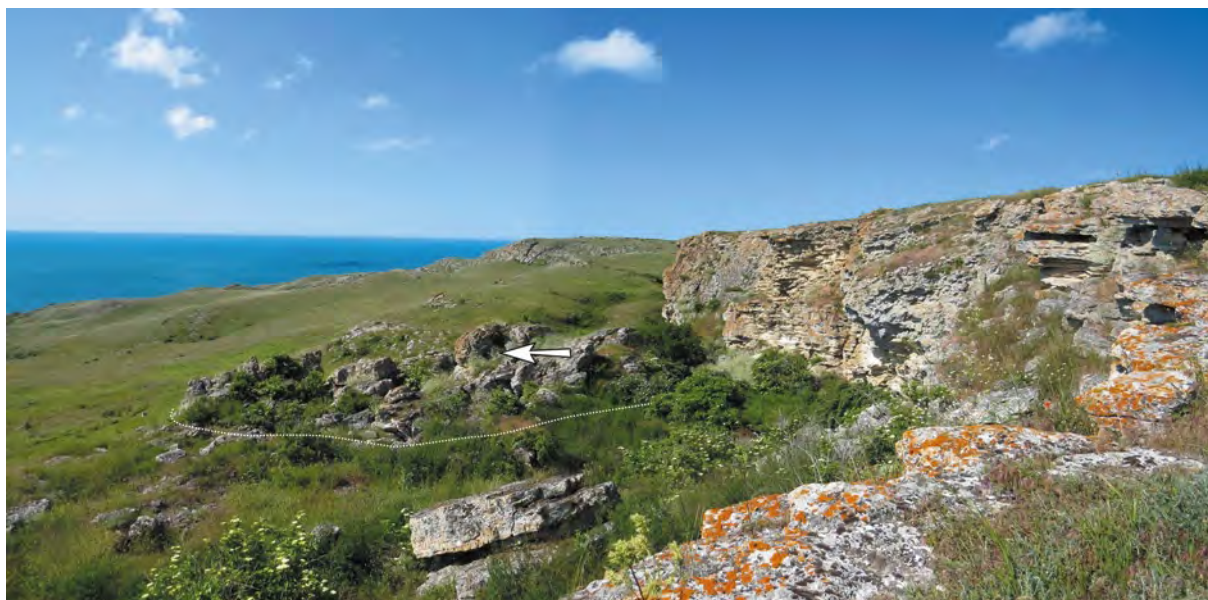
**Рис. 29.** Оползень-обвал на северо-востоке магистрального уступа

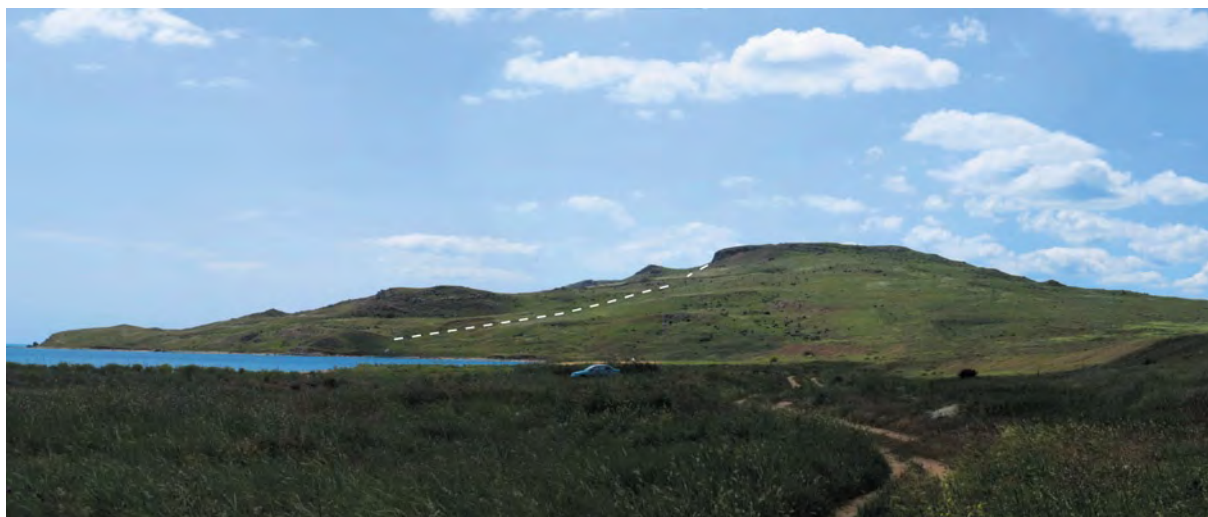
Рис. 30. Магистральный разрыв в восточной части плато, вид на запад

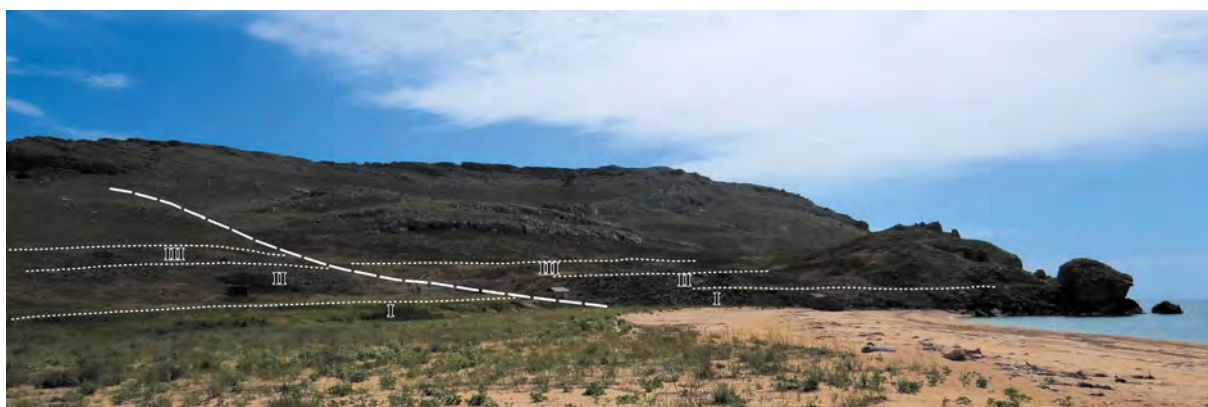
Рис. 31. Морские террасы у западного подножия горы Опук

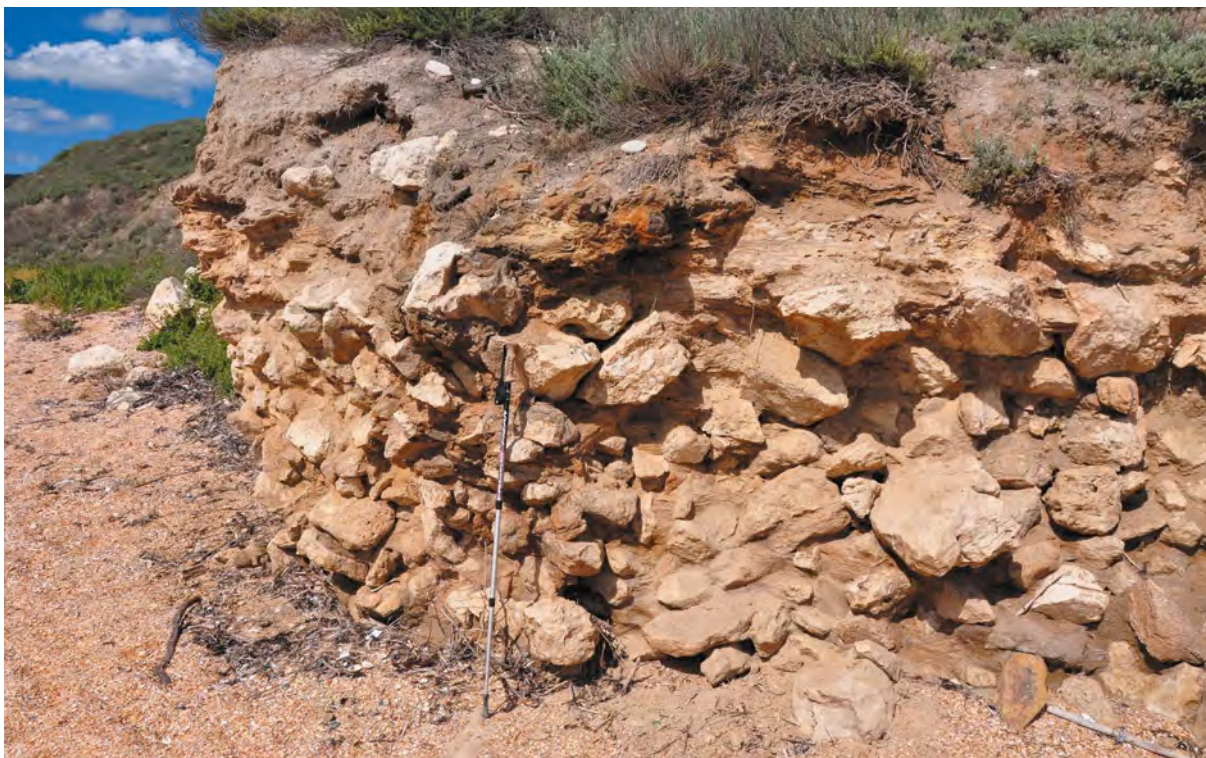
**Рис. 32.** Нимфейская морская терраса, выработанная на теле древнего скального оползня  
Фото 2016 г. в районе Ракушечного пляжа. Вид на ЗСЗ. Длина трековой палки – 1.1 м

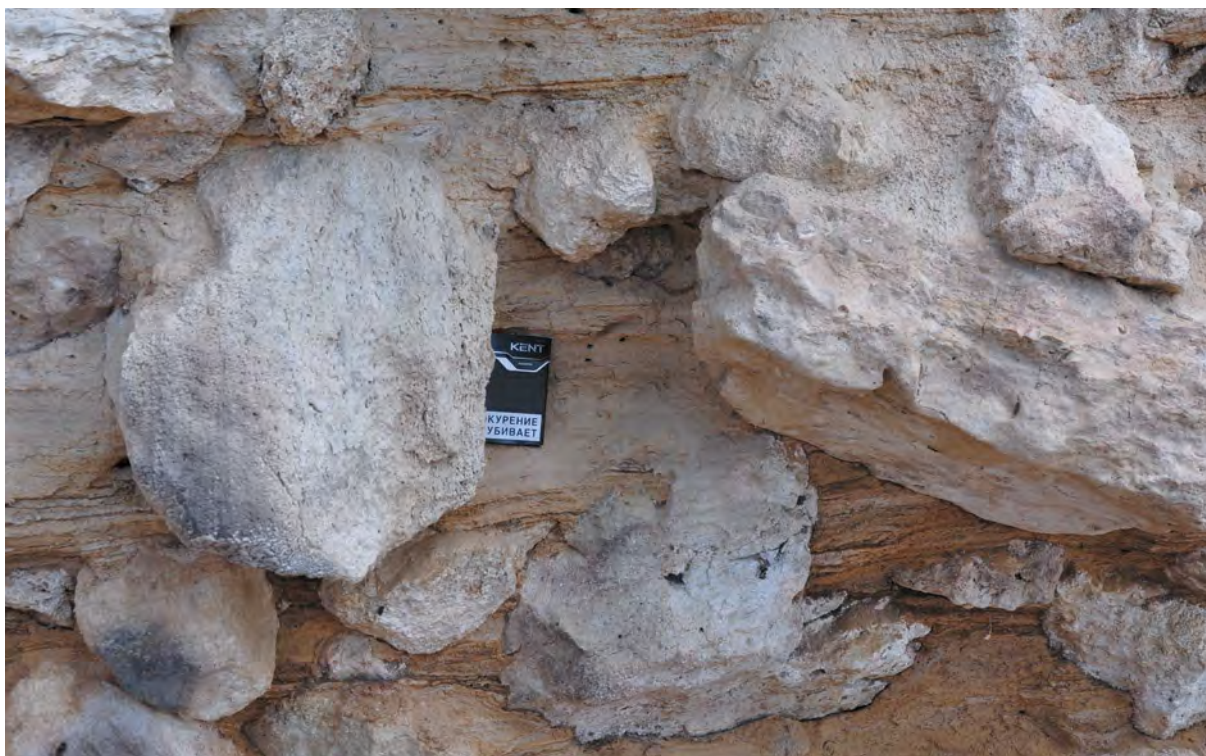
**Рис. 33.** Горизонтальное напластование морских отложений, заполнивших пространство между обломками скального оползня. Фотография 2016 г. Вид на север

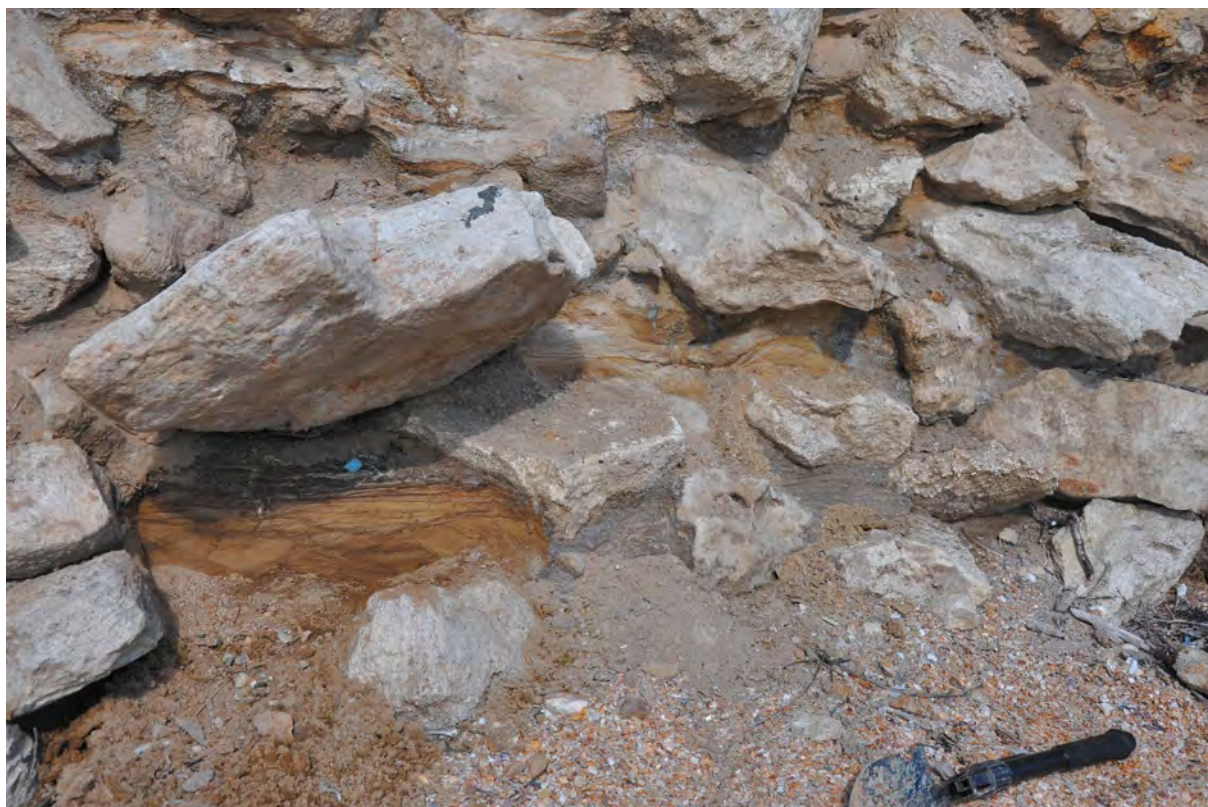
**Рис. 34.** Сейсмиты (под выступающей глыбой и справа от нее) в горизонтальном напластовании морских осадков, заполняющих пространство между обломками скального оползня. Фотография 2016 г. Вид на север
