СЛЕДЫ И ХРОНОЛОГИЯ СИЛЬНЫХ ЗЕМЛЕТРЯСЕНИЙ В СТЕНАХ ДРЕВНЕГО ГОРОДА МИРМЕКИЙ, ВОСТОЧНЫЙ КРЫМ

Аннотация. Проведены обширные археосейсмологические работы в древнегреческом городе Мирмекий, относившемся к Боспорскому царству (Крым). Выявлены многочисленные разрушения и деформации зданий в археологических раскопках: разрывы в стенах, значительные наклоны целых стен зданий, повороты фрагментов стен и отдельных каменных блоков вокруг вертикальной оси. Эти комплекс деформации свидетельствует об их сейсмогенной природе. Выявлены следы нескольких сильных землетрясений (от трех до пяти в последних веках первого тысячелетия до н.э. и двух в первых веках н.э.). Для некоторых из них удалось определить направление прихода максимальных сейсмических колебаний. Интенсивность сейсмических колебаний достигала IX баллов. Полученные материалы должны послужить целям более достоверной оценки сейсмической опасности территории Крымского полуострова и влияния природных катастроф на цивилизационное развитие этого региона.

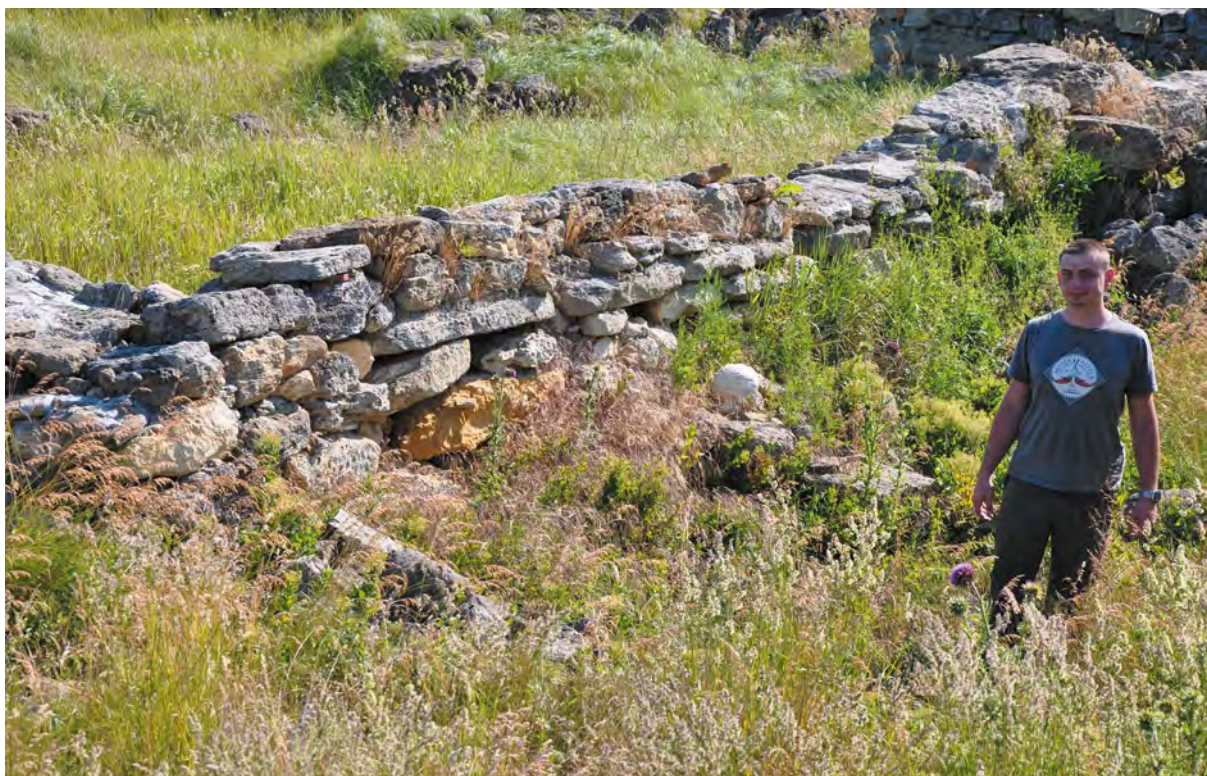
Рис. 4. Значительный наклон субширотной стены I–III вв. н.э. на север. Раскоп «И», т.н. 13-2016

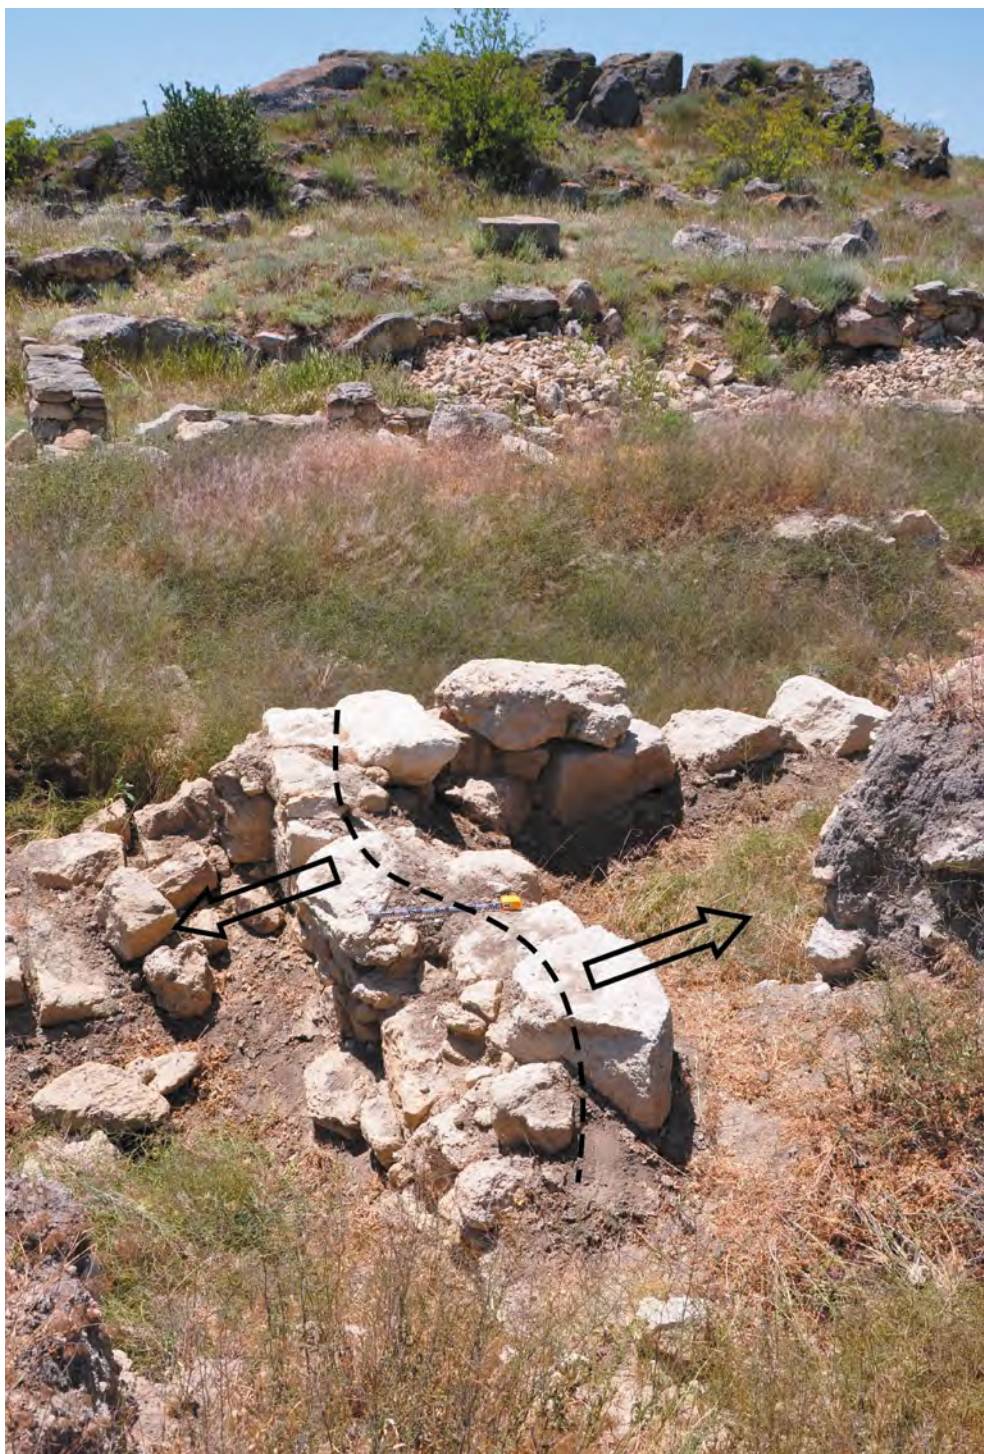
Рис. 6. Сигмоидальное изогнутие в плане стены ССВ простирания из-за выдвигения ее южной части на восток, а центральной части на запад. Северная часть стены не сохранилась. Вид на ЮЗ. Фото 2018 г.

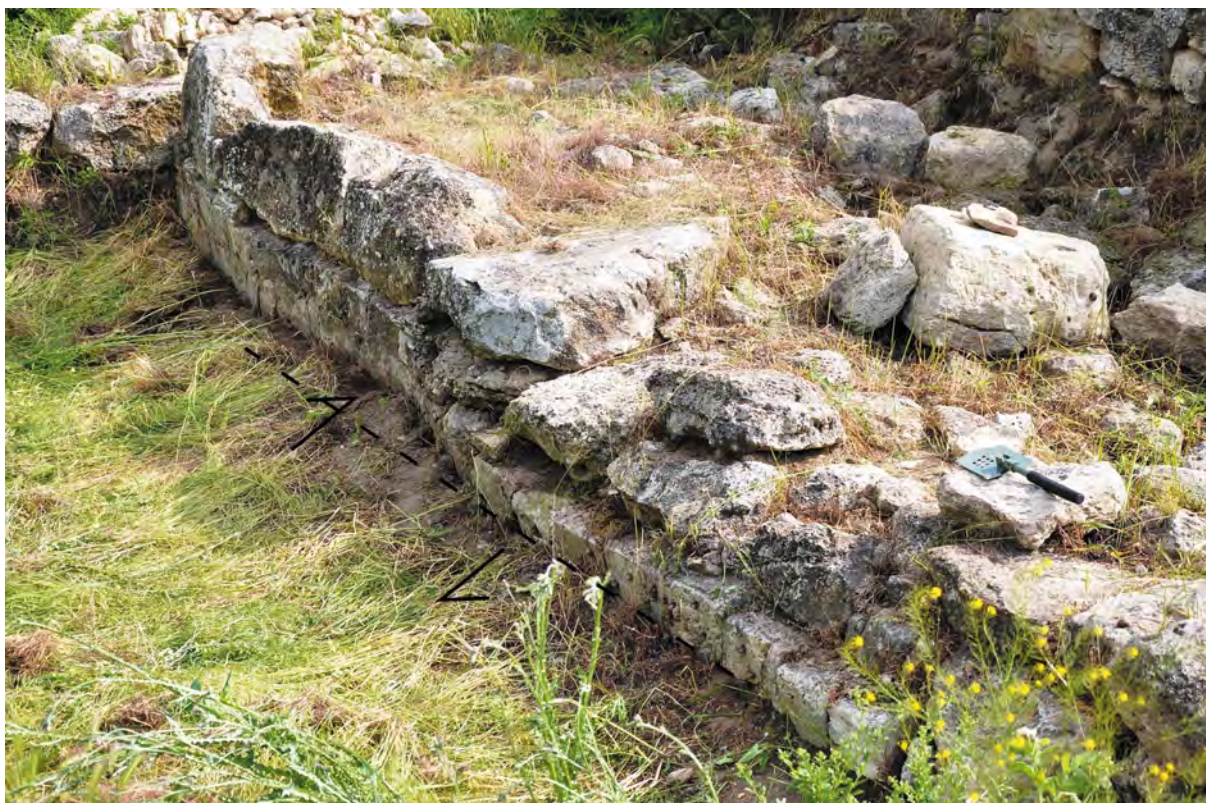
Рис. 10. Правосторонняя флексурная (в плане) деформация ранней оборонительной стены. Стрелками показано направления смещения. Пунктирная линия показывает исходное положение стены до смещения. Для масштаба – саперная лопатка в правой части снимка. Вид на СВ. Фото 2019 г.

Еще одним примером сейсмически наведенного повреждения в ранней стене является флексурная (в плане) деформация, возникшая в результате правостороннего смещения стены над небольшим сейсмогенным разрывом (рис. 10). Северная часть стены (азимут простирания 174°) за флексурой сместилась на восток, а южная (азимут простирания 172°) – на запад. Азимут простирания стены в месте ее флексурного изгиба составляет 179° . Общая величина смещения составила 15 см. Толщина стены на участке деформации – 230 см, остаточная высота стены над уровнем раскопа – до 75 см.

В результате сильного землетрясения **середины III в. до н.э.** была разрушена внешняя оборонительная стена Мирмекия, относимая к первому строительному периоду: она наклонилась, и камни с ее верхней части были отброшены на запад (рис. 9–10, т. набл. 21 на рис. 3). Тогда же, в середине III в. до н.э., остатки старой стены разобрали, оставив нетронутыми лишь нижние ряды, и сразу после этого там же выстроили новую стену [Гайдукевич, 1987]. На рубеже первой и второй четвертей III в.

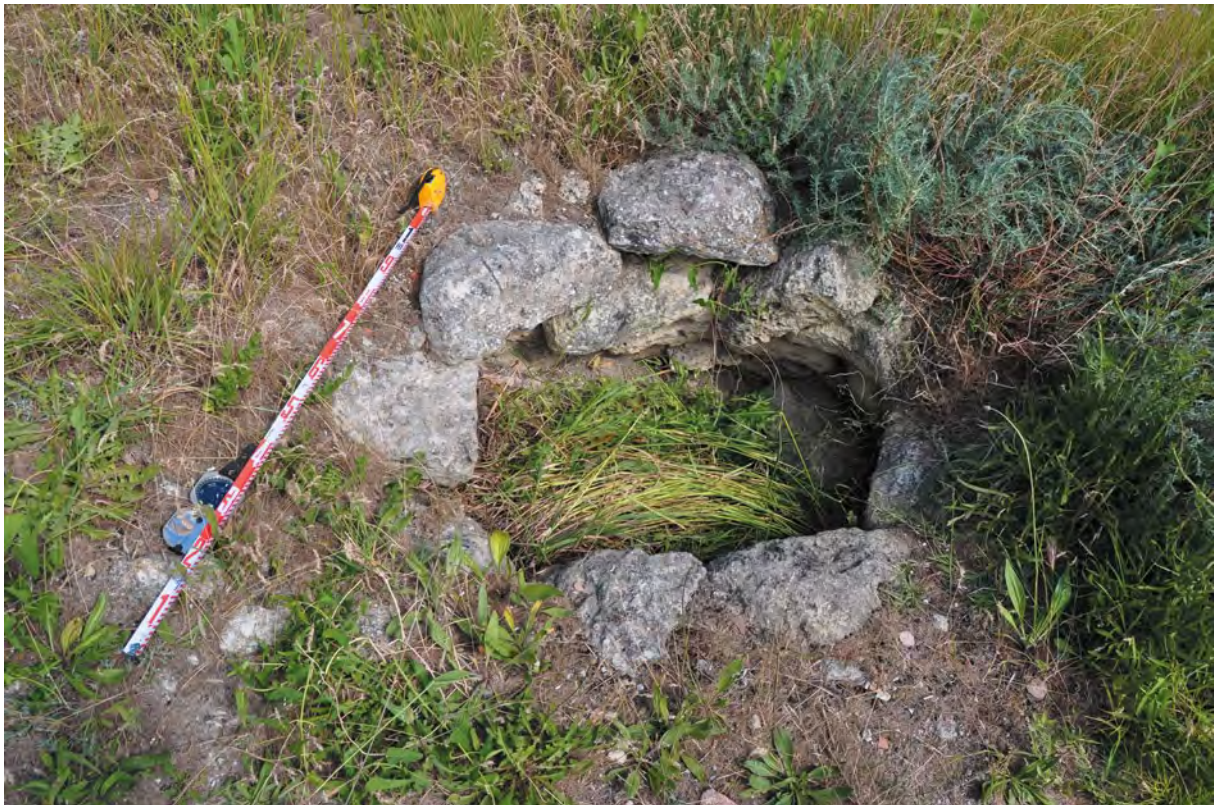
Рис. 13. Сплюснутое устье колодца по оси СЗ-ЮВ. Мерная лента своей рулеточной частью направлена на север. Раскоп «И», т.н. 16-2016

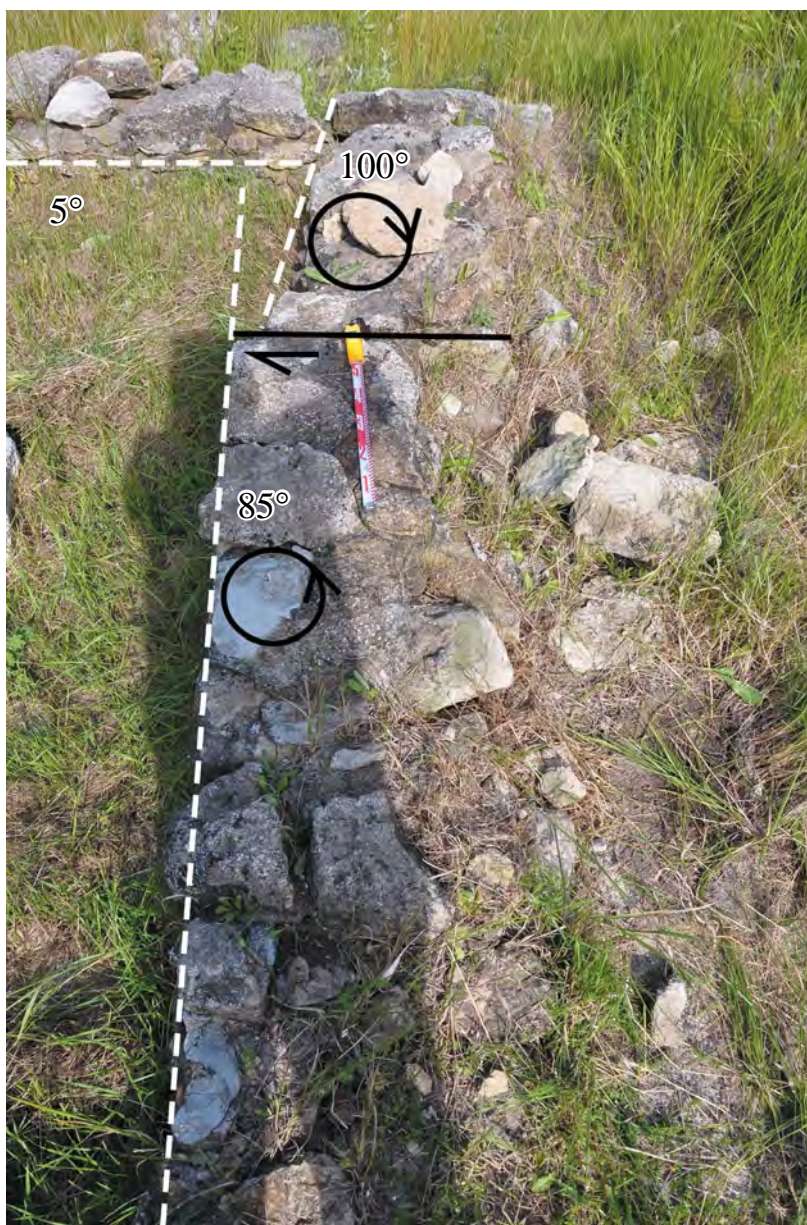
Рис. 14. Разворот против часовой стрелки субширотной южной стены «Святынища Деметры», раскоп «И». Вид на восток. Другой – восточный фрагмент стены, зацепившись, был также вовлечен во вращение. т.н. 19-2016

Самые ранние следы сейсмических воздействий обнаружены в стенах «святилища Деметры» IV вв. до н. э., испытавших развороты, разрывы и наклоны (см. рис. 14–17, точки наблюдений 19 и 20 на рис. 3). Можно полагать, что деформированы оказались в основном стены второго строительного периода «святилища Деметры». Вероятно, это событие стало причиной пожара и гибели святилища, датируемого примерно серединой IV в. до н. э. (370-е годы – третья четверть столетия) [Чистов, 2004]. Возможно, деформации имеют и более древний возраст, так как по археологическим данным катастрофические разрушения здесь происходили и около второй четверти V в. до н. э., когда стены дома VI–V вв. до н.э. были разобраны и до рубежа V–IV вв. до н.э. здесь формировался небольшой зольник I [Чистов, 2004; Бутягин, 2014].

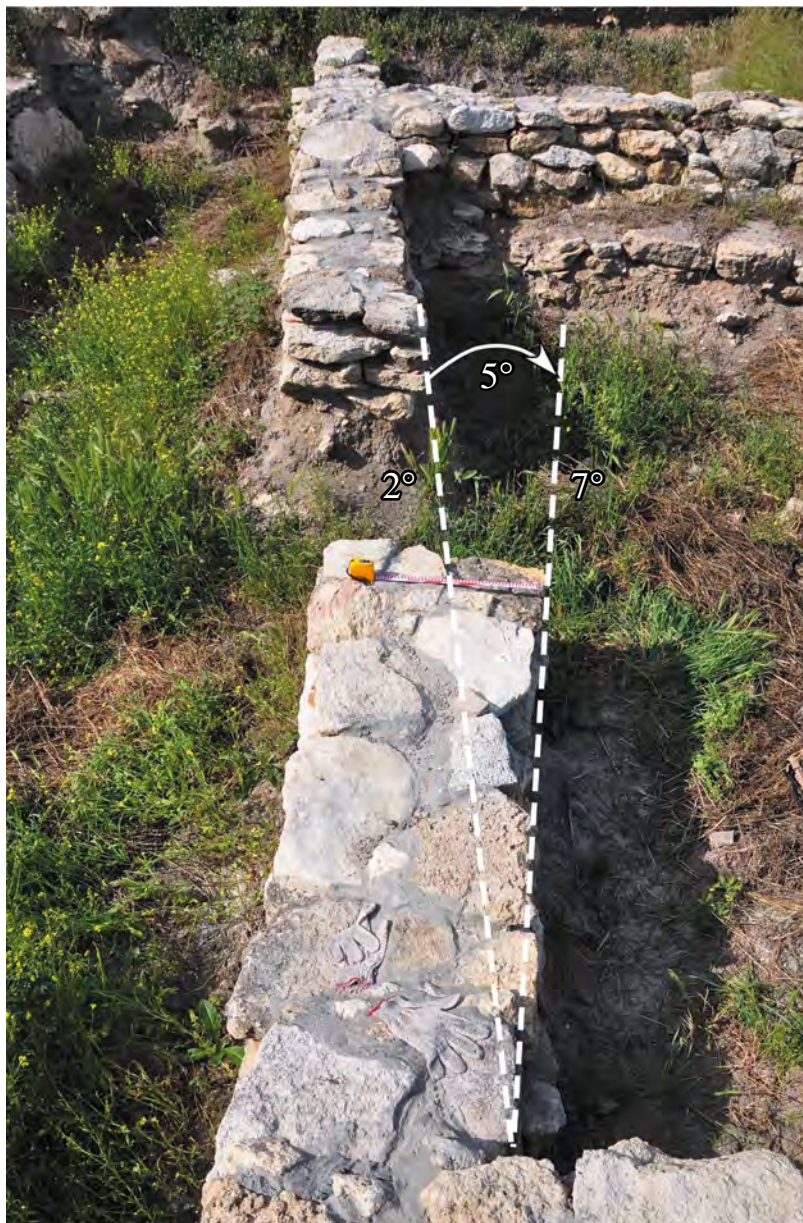
Рис. 15. Поворот по часовой стрелке и наклон к востоку южной незакрепленной части субмеридиональной стены «Святыни Деметры» в Мирмекии. Раскоп «И», т.н. 20-2017

Интересный тип поворота продемонстрировала стена субмеридионального простирания (генеральный азимут 2°) в западной стене «святилища Деметры» в СЗ углу раскопа «И». В этой стене имеется вход. Именно из-за него

незакрепленный северный конец южной части стены повернулся на 5° по часовой стрелке (рис. 15) и наклонился на восток. Латеральное несовпадение в плане частей стен по обе стороны от входа составляет 40 см. Необходимо

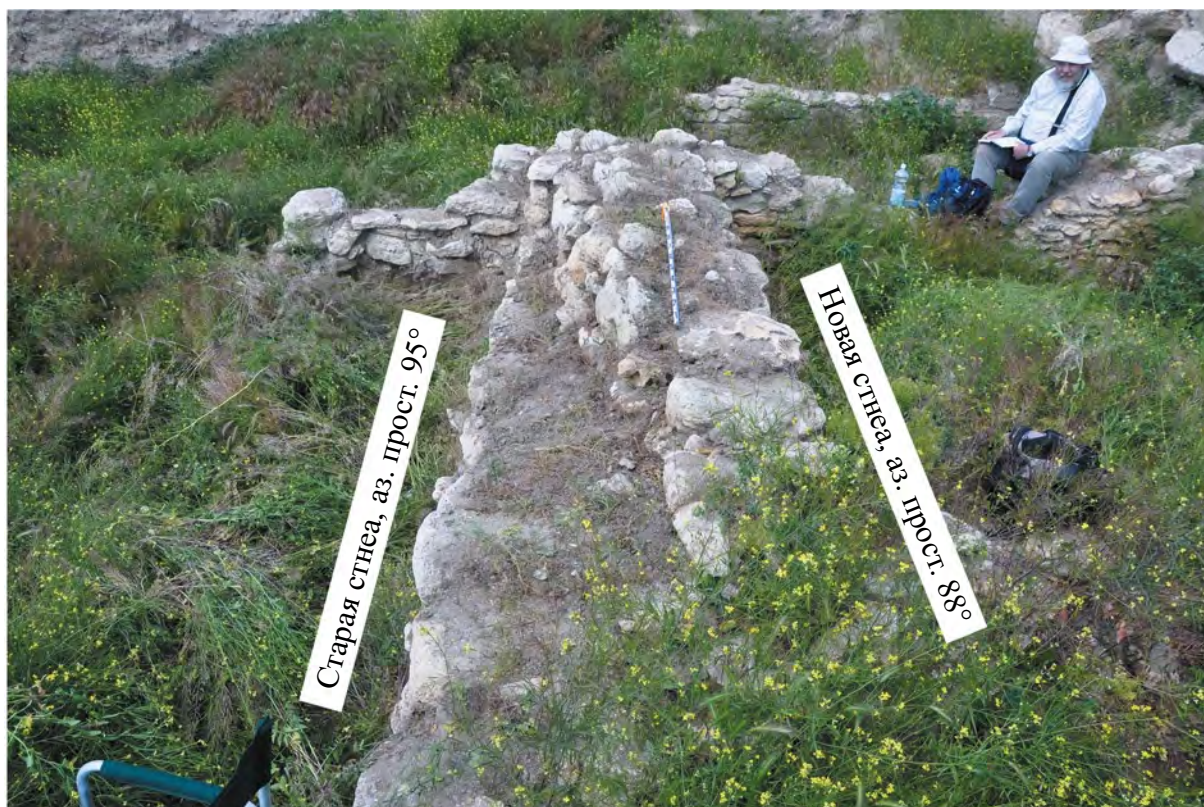
Рис. 16. Несовпадение простираний стен старой и новой кладки в западном помещении «Святынища Деметры» в раскопе «И» (т.н. 20-2016). Верхняя кладка еще и наклонилась к северу под значительным углом. Вид на запад

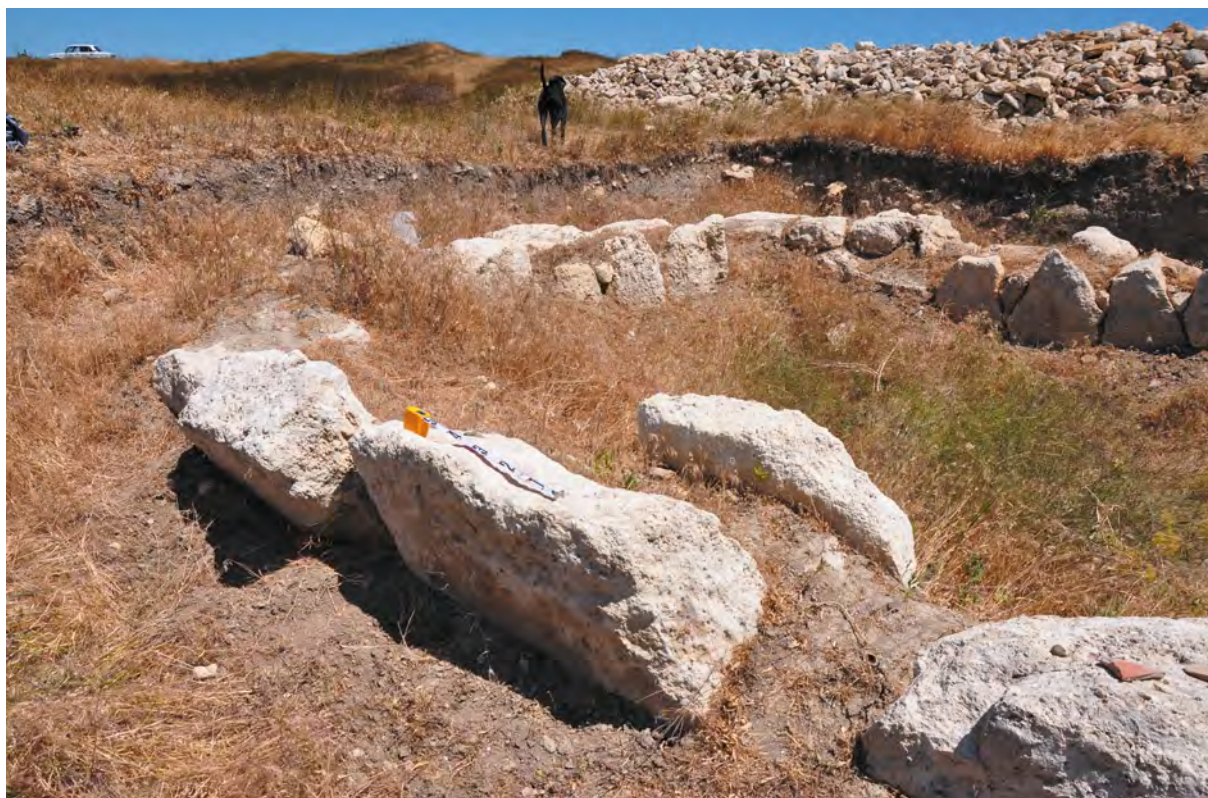
Рис. 21. Значительный наклон на восток каменных блоков восточной стены одного из помещений на раскопе ТС. Вид на ЮЮЗ. Фото 2018 г.

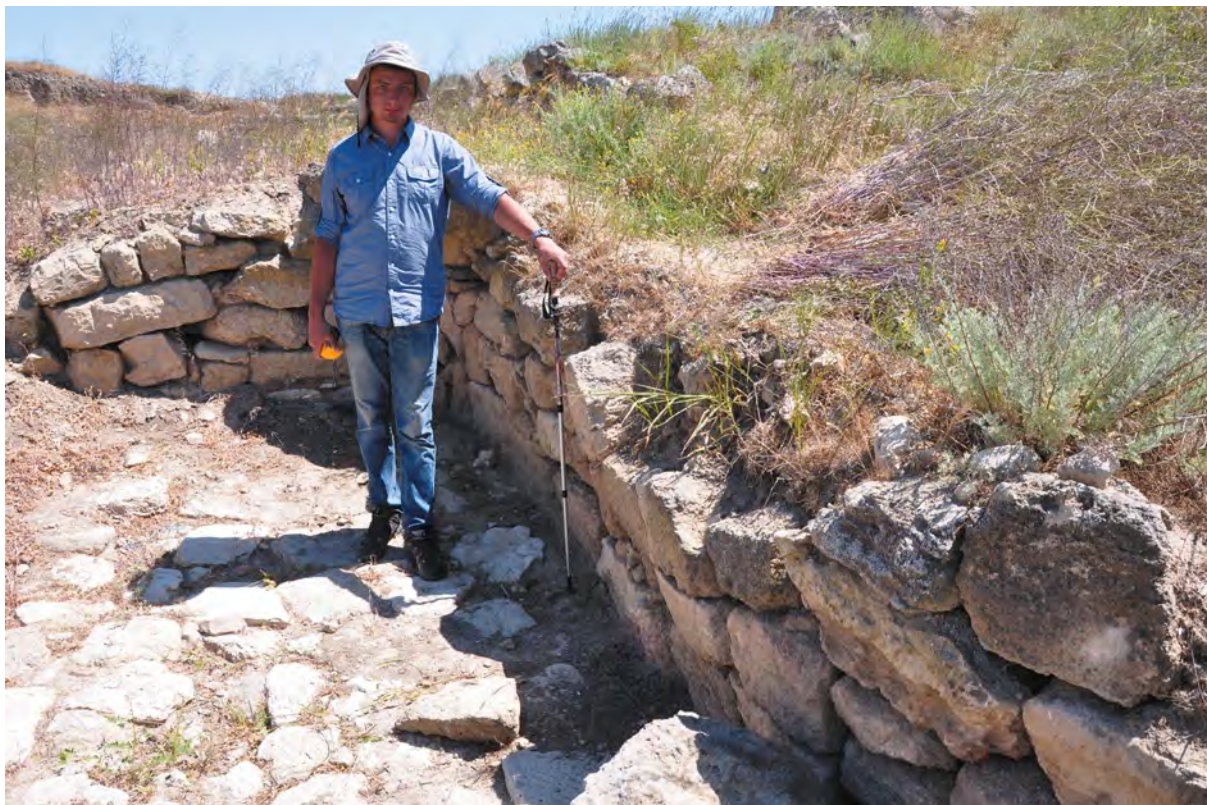
Рис. 23. Сильный наклон (75°) южной стены на север одного из помещений усадьбы I–II вв. н.э. На полу помещения сохранилась каменная вымостка, также деформированная. Фото 2018 г.

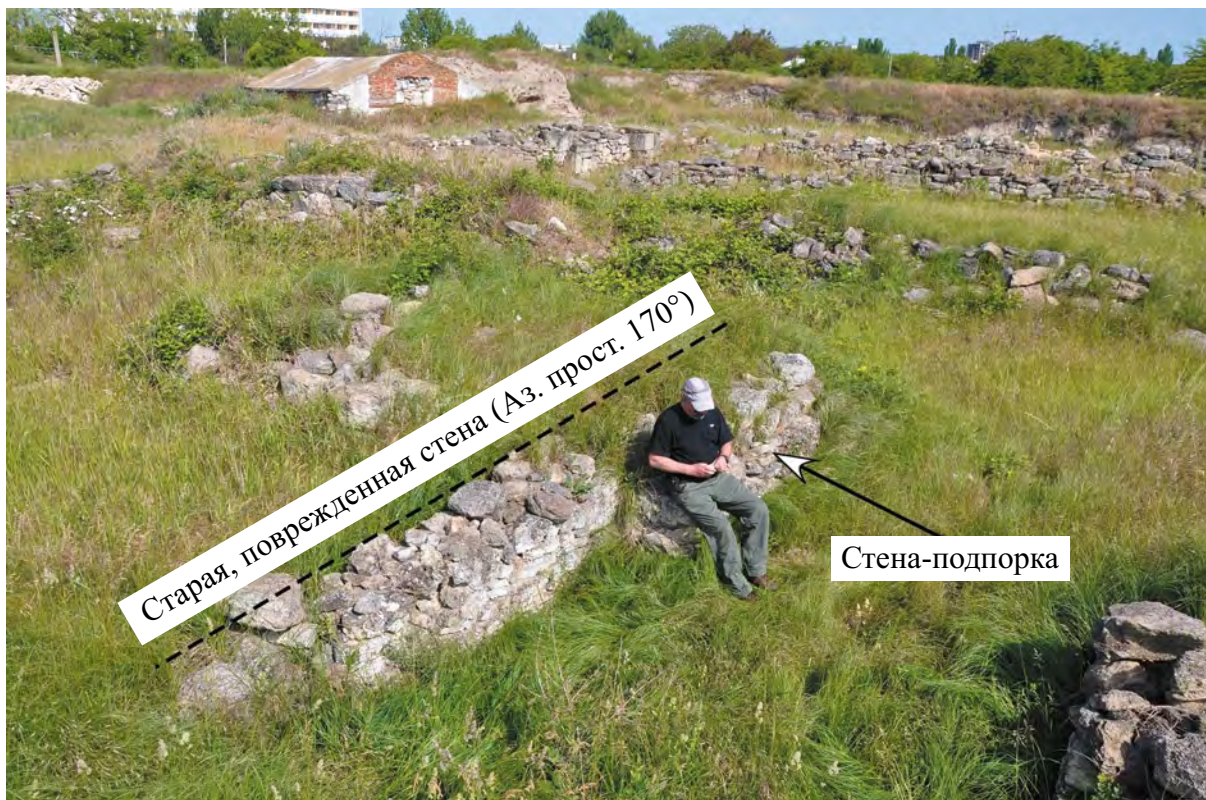
Рис. 24. Поврежденная стена и стена-контрфорс в одном из сооружений в раскопе «И». Т.н. 15-2016

Стены-подпорки также могут служить косвенным доказательством произошедших сейсмических событий. Во время сильных землетрясений многие стены сильно повреждаются, например, наклоняются. Чтобы предотвратить их будущее падение, строятся стены-контрфорсы – стены-подпорки. Одну из таких стен-контрфорсов на Мирмекии мы встретили в раскопе «И» у поврежденной стены с простиранием 170° (рис. 24). Стена-подпорка была

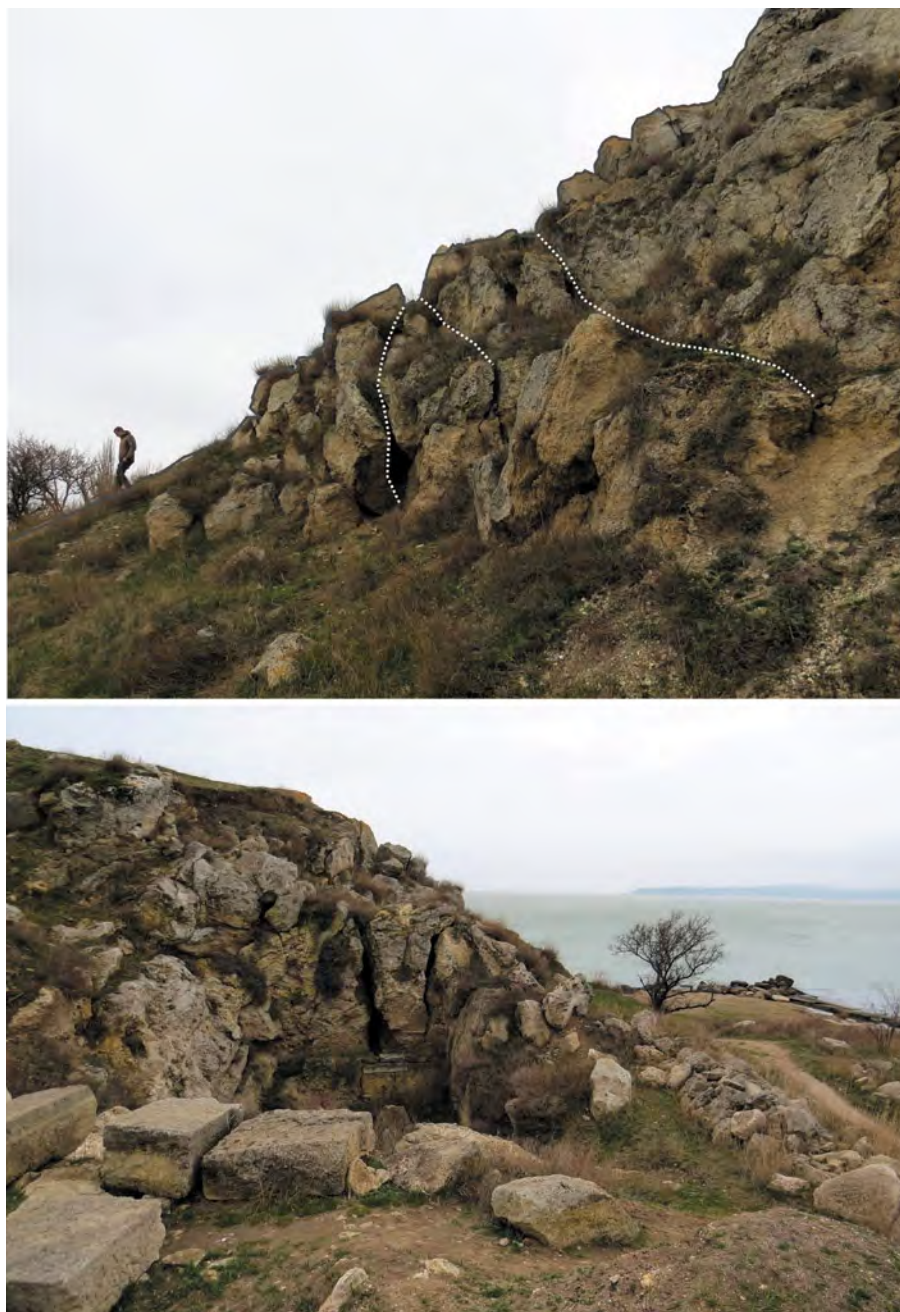
Рис. 26. Расселины ССВ простираются к югу от раскопа «С-91» (вверху) и общий вид раскопа с севера (внизу), 2015 г.

Трещины прослеживаются в виде расселин шириной до 1,5 м на всю протяженность вскрытой части скального обрыва и имеют длину от 12 до 24 м. Они представляют собой небольшие грабени – приповерхностные структуры проседания (рис. 26). Величина проседания на поверхности достигает 0,5 м, вертикального смещения – 1 м. Смещения постепенно уменьшаются вниз по разрезу и сходят на нет на глубине в первые метры. Расселины образовались импульсным путем в глубокой древности – самые широкие из них заполнены материалом зольника эллинистического периода. Скальные известняки, нарушенные расселинами, на поверхности появились относительно недавно, о чем можно судить по характеру покрытия «загаром», лишайниками и карстовыми кавернами. На плане П. Дюбрюкса, составленном не позднее 1833 г. [Тункина, 2002], обрывистые участки обозначены непосредственно вдоль береговой линии. В то время рельеф Карантинного мыса сильно отличался от современного, а рассматриваемый участок был законсервирован древним покровом и зольником.

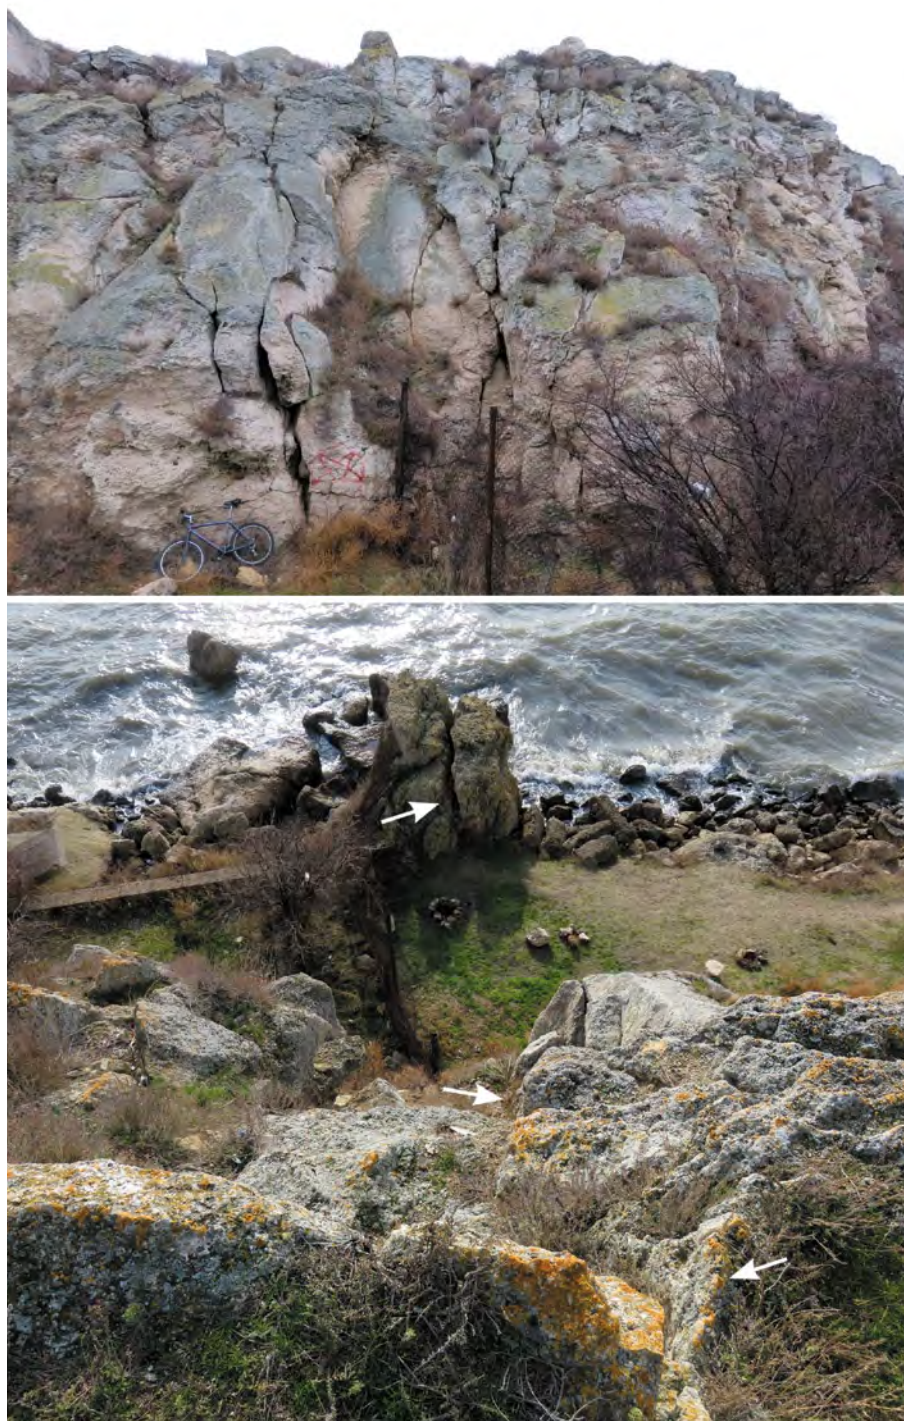
Рис. 27. Расселины ССВ простираются к югу от «царской» гробницы, 2015 г.

Еще одна система расселин ССВ простирается наблюдается в прибрежном скальном обрыве к югу от вершины на мысу (рис. 27), некогда занятом акрополем Мирмекия, а позже, в первых веках н.э. – многокамерным склепом с захоронением представителя правившей на Боспоре элиты («царская» гробница). В стенке обрыва

система трещин имеет общую ширину около 8 м в верхней части обрыва, сужаясь на уровне моря до 4 м. Здесь, у основания обрыва, наблюдаются две основных трещины, которые, кулисообразно подставляясь вверх по разрезу, образуют цветкообразную систему расходящихся трещин. Трещины – открытые до 0.5 м; в глубине скального мыса они сужаются до нескольких сантиметров. Незначительные проседания блоков между трещинами, плавно сокращающиеся

вниз по разрезу, указывают на приповерхностное растяжение. Та же система трещин пересекает и отдельно лежащую глыбу у берега моря; эта глыба почти не обработана абразией, как и нижняя часть скального обрыва. По всей видимости, нижняя часть прибрежного обрыва была выбрана при добыче строительного камня за последние 200 лет, а глыба представляет собой наиболее крупный обломок обвального шлейфа, некогда слагавшего подножие обрыва.

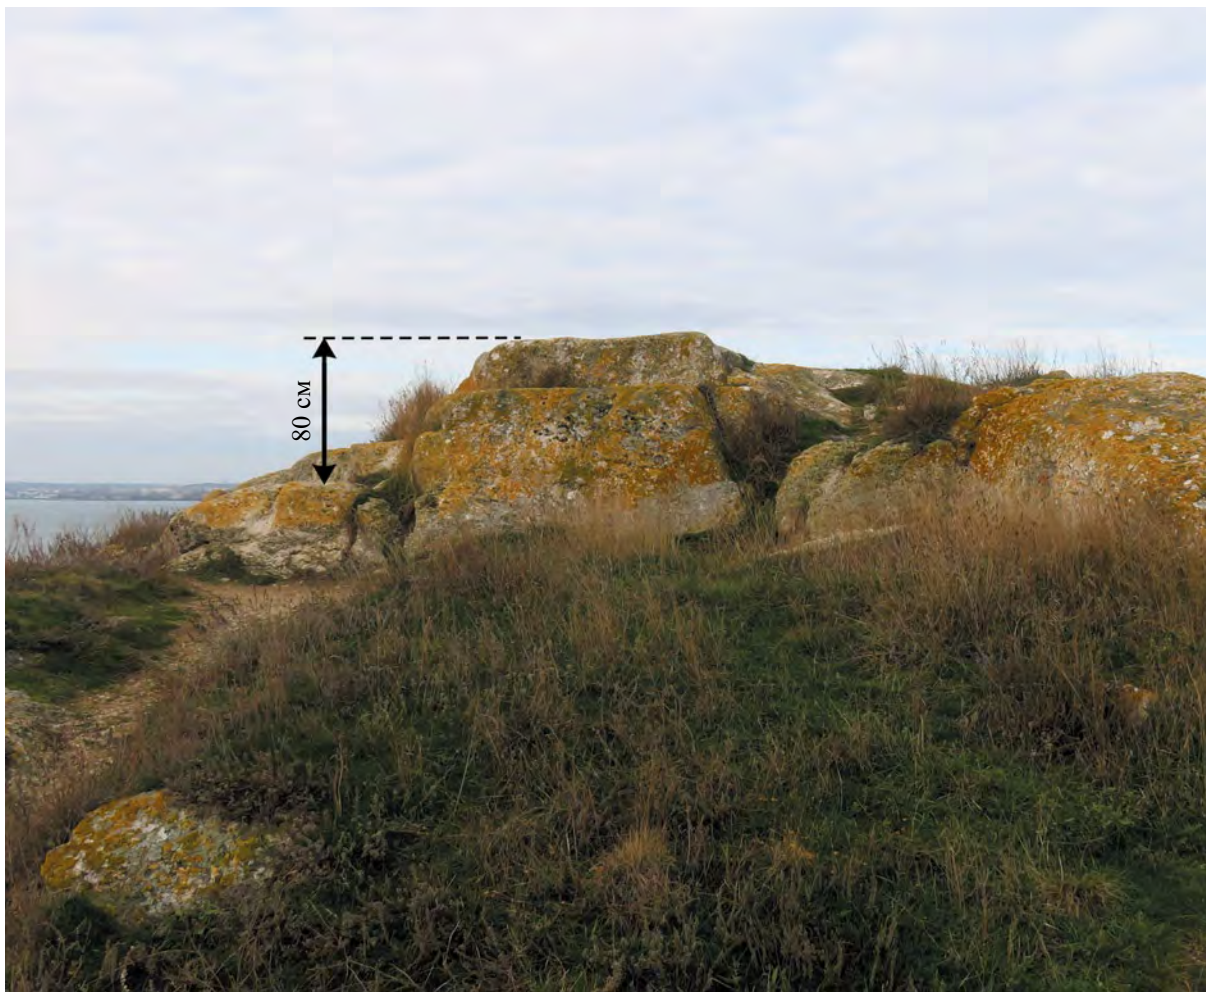
Рис. 29. Трещины субширотного простирания к востоку от «царской» гробницы (фото 2015 г., вид на запад)

Также в скальных выходах на вершине мыса наблюдаются трещины субширотной ориентировки. Вдоль основной трещины наблюдается вертикальное смещение приморского блока на 80 см, восстанавливаемое по смещению выгесанных в скале площадок (рис. 29). Трещина

вытянута вдоль бровки склона и представляет собой результат резкого отседания части массива в сторону моря. Вторичное подтесывание скалы на уровне опущенной верхней площадки может свидетельствовать о продолжении использования скалы в последующее время. Таким образом, отседание произошло в древности, когда скала использовалась в качестве основания какого-то сооружения. Датировать образование трещин пока что вряд ли возможно.
